## DVA PŘÍPADY AUTOBUSOVÝCH KATASTROF – KOMPLIKACE S VYPRACOVÁNÍM POSUDKŮ

*Konference analytiků dopravních nehod 2004 s mezinárodní účastí, Brno, 5. 6. 2004.*

### 2. AUTOBUSOVÁ KATASTROFA V GDAŇSKU (2. 5. 1994)

### 3. AUTOBUSOVÁ KATASTROFA V KAMIEŇSKU (23. 08. 2001)

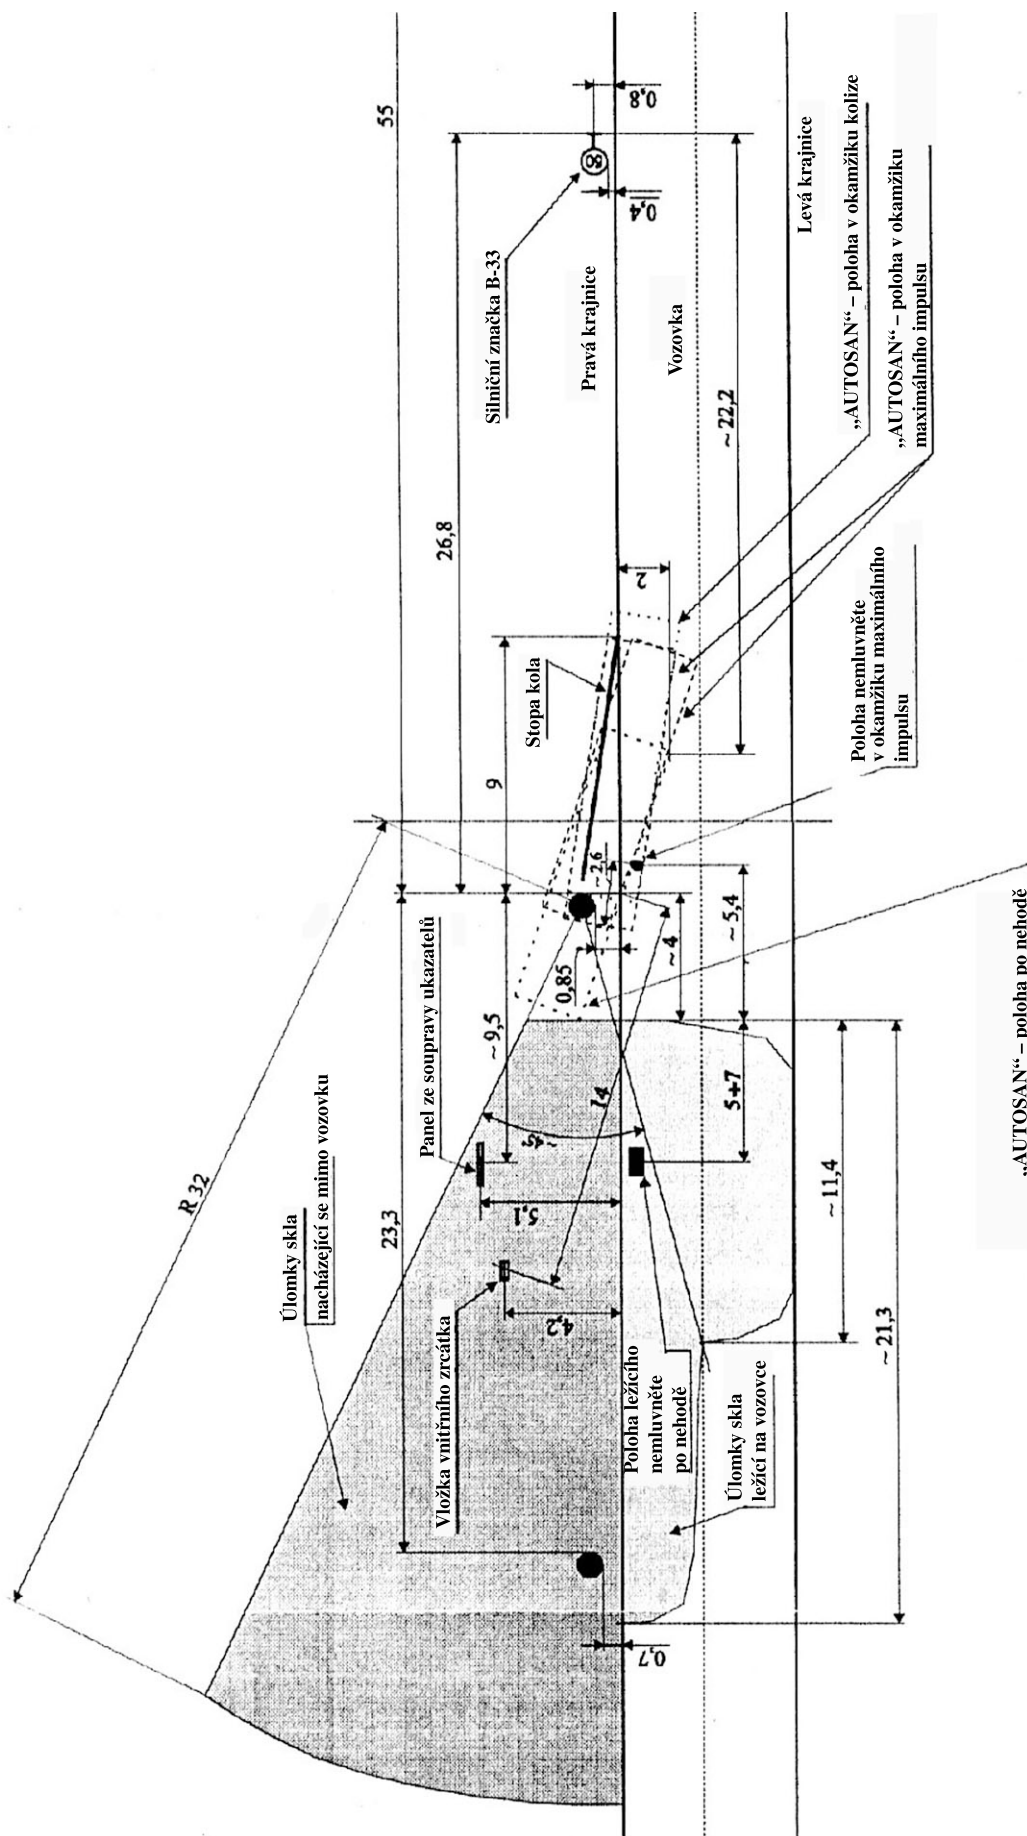
Obr.1 Ponehová poloha autobusu a stop na místě nehody.

Po nehodě se v okolí autobusu podařilo lokalizovat stopy, u kterých nebyla pochybnost, že tam vznikly vlivem sil způsobených kolizí.

- povrch pole posypaného úlomky skla uloženými v charakteristickém trojúhelníku,
- místo, kde se nacházela vytržená dělicí (rozvodná) deska vozidla,
- pozice skla vnitřního zrcátka vozidla,
- ponehodová poloha nemluvněte přepravovaného jednou z žen, které nám známým způsobem vypadlo na vozovku,
- stopa pravého předního kola na krajnici (stopa rytí) na posledním úseku před stromem,
- zadokumentovaná poloha vozidla po nehodě, která byla prakticky shodná s polohou v okamžiku kolize. Autobus se

Všechny tyto stopy jsou na náčrtu místa nehody – obr. 1.

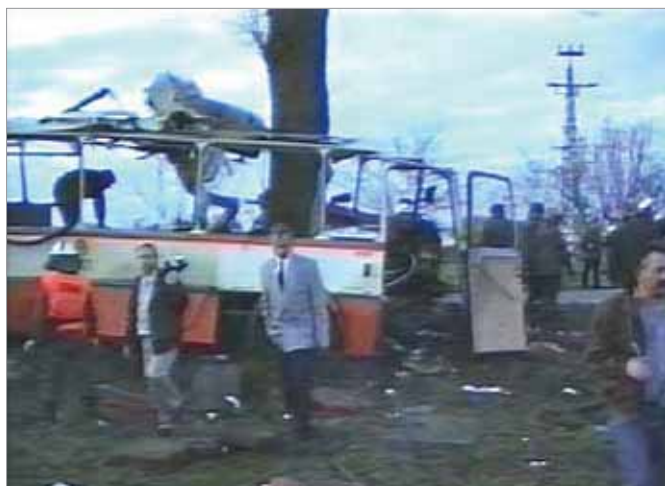
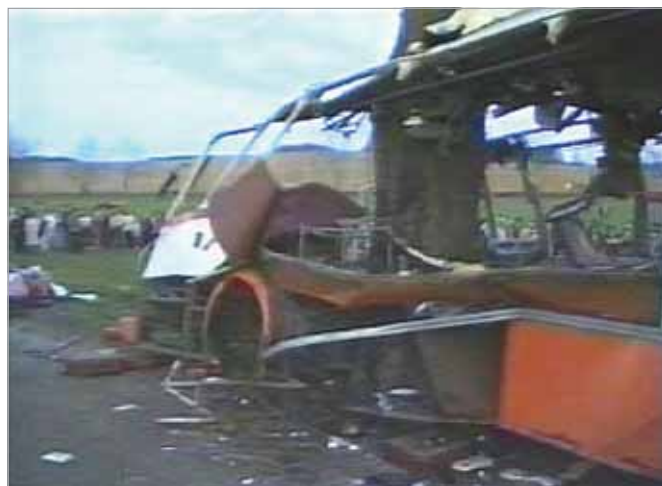
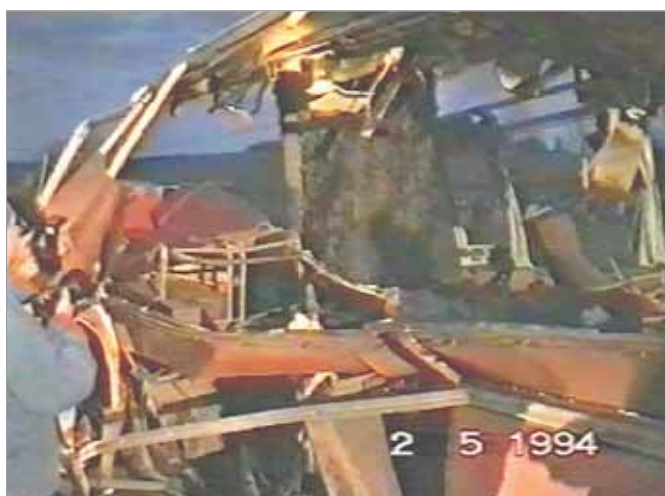
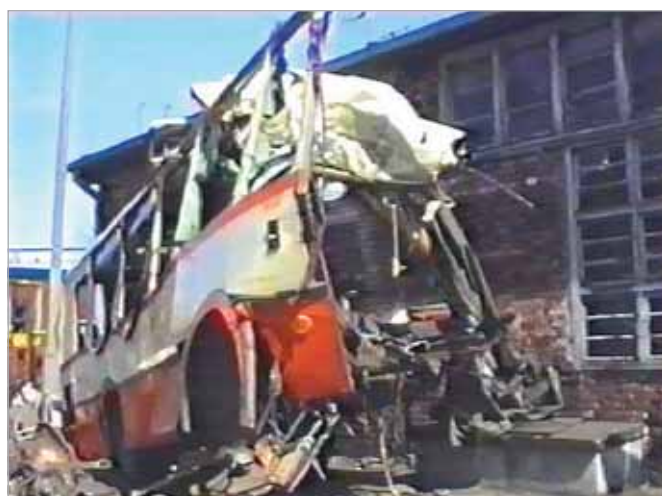
Obr. 2 Pohledy na autobus v pozici po nehodě a jeho poškození.

Znalcem provedená prohlídka rozsahu poškození autobusu prokázala, že kmen stromu o průměru kolem 0,8 m vnikl dovnitř kabiny autobusu, a to do hloubky kolem 4,3 m (měřeno v rovině podlahy) a do hloubky 4,7 m (měřeno v rovině střešky). Kromě toho byla dozadu posunuta přední osa, a to asi o 2 m. Při normální poloze je tato osa od přední hrany obrysu vozidla vzdálena asi 2,3 m.

Na obr. 2 je presentováno poškození autobusu.

Zbývající poškození nosné konstrukce karoserie měla náhlý charakter a vznikla v okamžiku kolize.

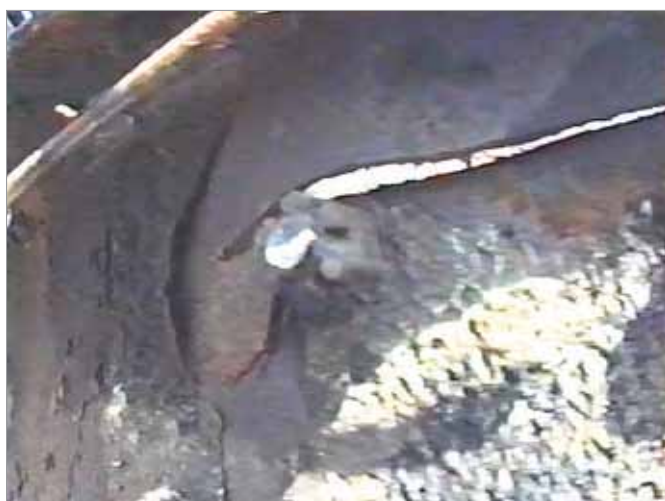
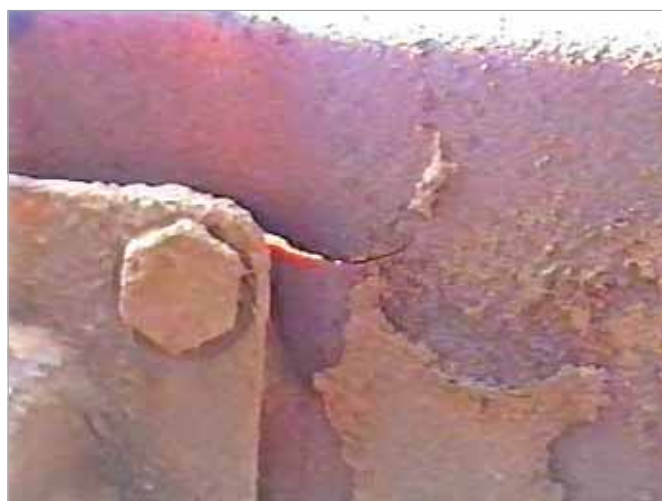
Obr. 3 Pohled na únavové trhliny podélného rámu.

Podrobná prohlídka vozidla po nehodě vedla k zjištění celé řady závad na vozidle, které toto vozidlo měly vyřadit z provozu a které měly být zjištěny při kontrolních zkouškách vozidla a při denní údržbě. Především to bylo zjištěno při prohlídce a potvrzeno při metalografických zkouškách. Bylo zjištěno prasknutí a rozdělení stojin obou podélných vzpěr (pravé i levé) v okolí připevnění zadních závěsů předních pružnic. Obě tyto praskliny byly velkých rozměrů (obr. 3), měly charakter únavaových lomů staršího původu, a vznikly jako následek proměnlivého cyklického zatížení a vibrací tohoto agregátu (často přetíženého), a kromě toho – co prokázala prohlídka – pracujících v prostředí způsobujícím značnou korozi tohoto agregátu.

Rutinní kontrola předního závěsu vozidla musela tento stav bez problému zjistit, když tato místa byla vidět v době prohlídky podvozku.

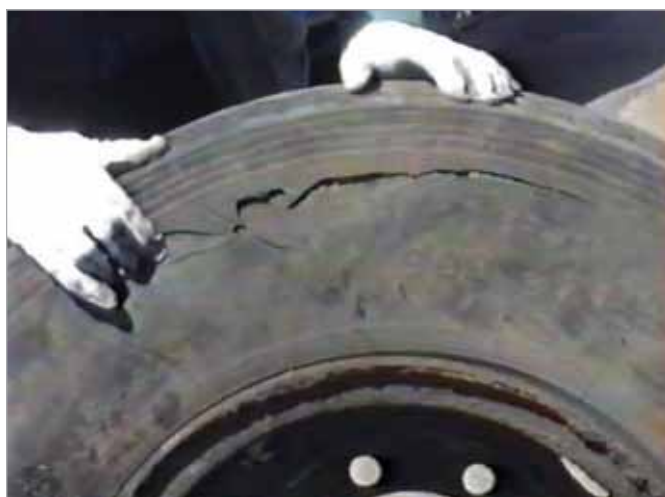
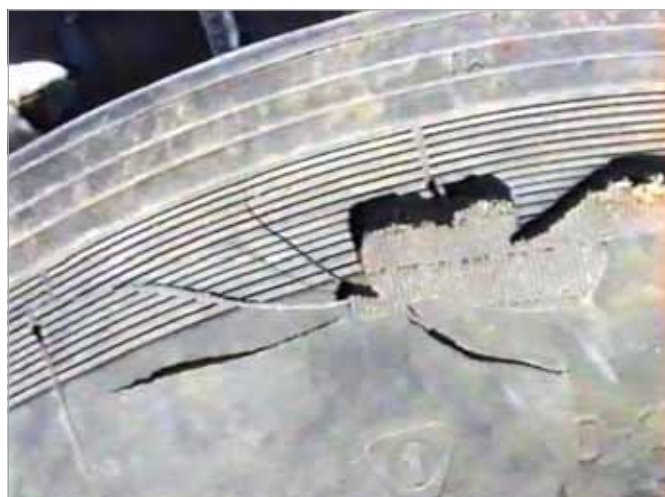
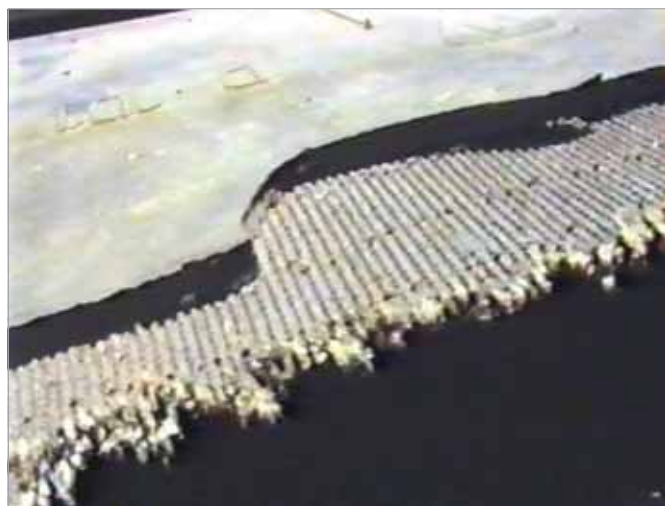
Obr. 4 Pohled na poškozenou pneumatiku pravého předního kola.

podobný jak v levém. Znalcem provedená prohlídka pravého předního kola vedla k zjištění charakteristického poškození pneumatiky ve tvaru „hvězdy“ a s ním korespondující roztržení duše svědčí o prudkém úniku tlaku v pneumatice, který se nazývá „výstřel“. Potvrzením vzniku této poruchy byly výpovědi svědků – pasažérů tohoto autobusu, kteří hovořili o tom, že několik sekund před nárazem do stromu slyšeli charakteristický hluk. V této situaci a ve shodě s doporučením prokuratury byla pneumatika předána ke zkouškám do laboratoře firmy CONTINENTAL A.G. v Hannoveru.

V posudku vydaném touto laboratoří bylo zjištěno, že výstřel pneumatiky vznikl na vnitřní straně kola a pneumatika neměla konstrukční vady, vady výrobní ani materiálové. Jako příčina bylo rovněž vyloučena jízda s přetížením, jakož i jízda s podhuštěným či přehuštěným kolem.

Jako příčina havárie byla uvedena porucha vnější vrstvy kordu (4-té), s následným odloupením této vrstvy ve směru dovnitř pneumatiky, do vrstvy první (obr. 4.) V důsledku oslabení kordu došlo k značnému místnímu snížení pevnosti pneumatiky, které v důsledku vedlo k vzniku otvoru a k prudké dekompresi. Rovněž bylo zjištěno, že obvykle tento typ poškození kordu vzniká jako následek vrazení boční části pneumatiky do ráfku, a to při nájezdu kola na obrubník, nebo nájezdem do hlubokého výmolu ve vozovce s tím, že proces destrukce takto zeslabené pneumatiky je pouze otázkou času a často probíhá nepozorovaným způsobem.

Prvotní otvor měl rozměr asi 30 × 40 mm, a teprve potom vzniklo roztržení o délce 450 mm. Zjištěno bylo rovněž, že proces šíření poruchy kordu mohl způsobit vznik charakteristického vyboulení pneumatiky v tomto místě, ale tento proces mohl trvat od několika hodin do několika dní, a z tohoto důvodu tedy není možné potvrdit, že musel být zpozorovaný. Zjištěno bylo také, že v případě tohoto typu pneumatik přetížení 18 % a přehřutění na 0,79 MPa není tak nebezpečné pro stav pneumatiky a bezprostředně tuto havárii nezpůsobilo, a jestliže ano, tak jen eventuálně z důvodů zrychlení (zpomalení).

Znalec Institutu, provádějící i prohlídku vnějšku pneumatiky zjistil, že tato pneumatika má obvodově, jednostranně sjetý běhoun. Což je důsledkem špatné sbíhavosti kola a z tohoto důvodu měla pneumatika být už řadu dní před událostí vyřazena z provozu.

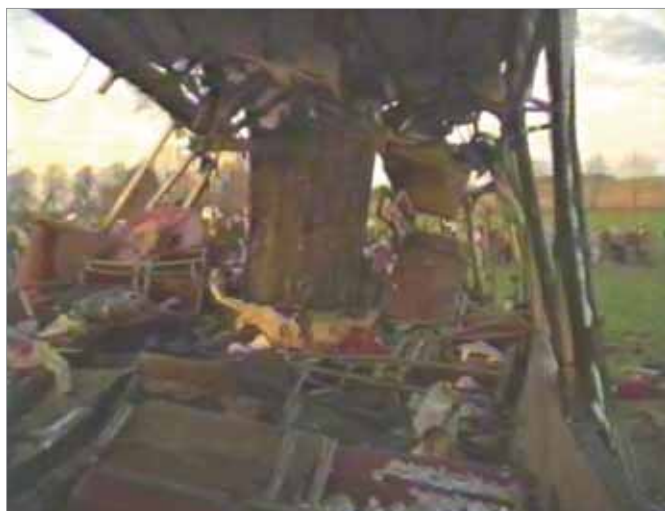
Obr. 5 Pohled na strom v hloubi karoserie autobusu.

Největší problémy vznikly při zjišťování rychlosti vozidla. Chybějící zápis z tachografu znemožňoval tuto odečíst, charakteristické vniknutí stromu dovnitř kabiny autobusu způsobilo, že prakticky celá energie autobusu se změnila v práci ničící karoserii. Bylo by možné tedy snadno určit jeho rychlost před nehodou (EES), ale v této věci neexistoval žádný srovnávací materiál (obr. 5).

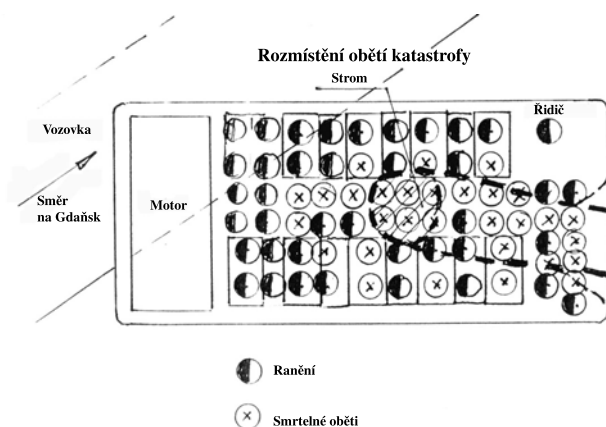
Obr. 6 Rozložení zranění osob ve vztahu k zaujímaným místům.

Po určení míst, která jednotlivé osoby zaujímala, podařilo se důsledky zranění přiřadit k jednotlivým místům, což je uvedeno na obr. 6.

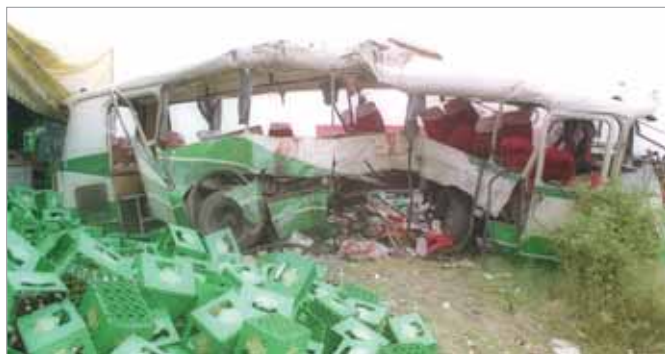
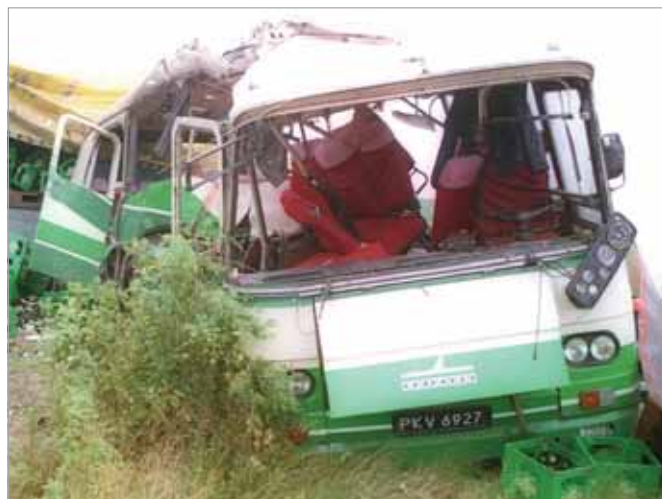
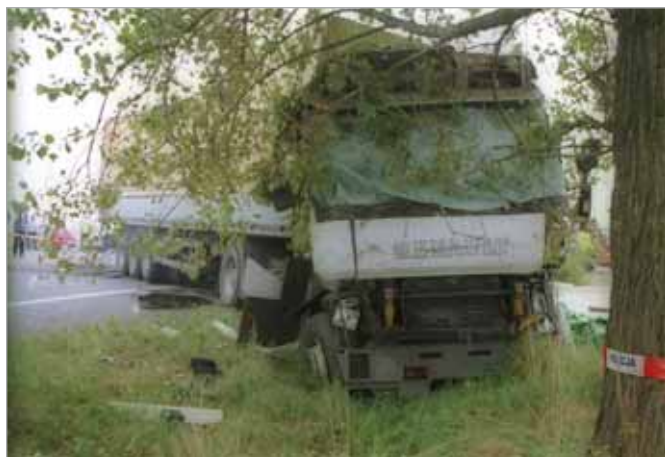
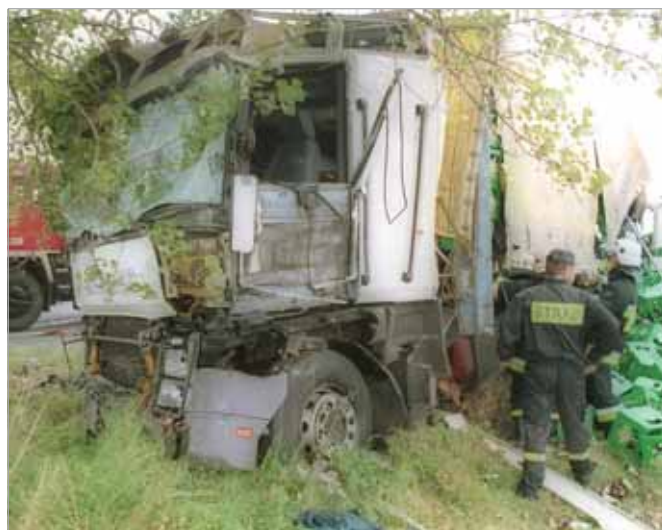
Obr. 7 Pohled na poškozená vozidla, která se účastnila katastrofy.

Dne 23. srpna 2001 v Kamieňsku, na vozovce s dvěma jízdními pruhy, která spojuje Katovice s Varšavou, došlo k silniční katastrofě, kdy nákladní automobil s návěsem Renault AE Magnum narazil do pravého boku křižujícího autobusu Autosan H9-21. Na následky nehody zemřelo 9 osob a 21 bylo zraněno (obr. 7).

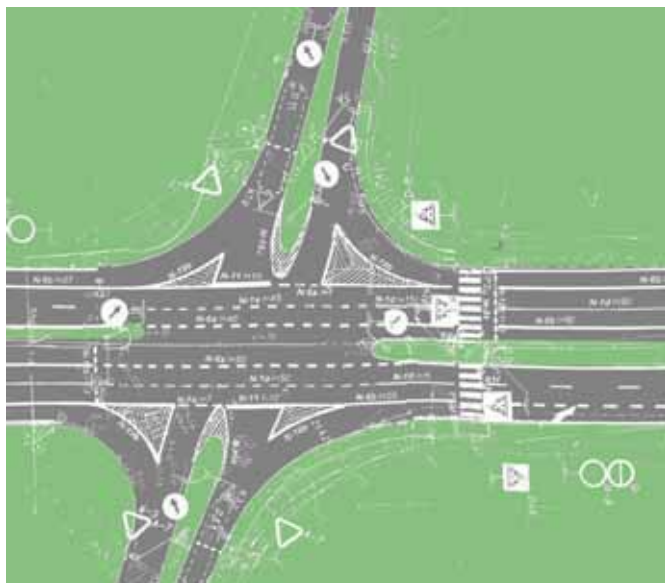
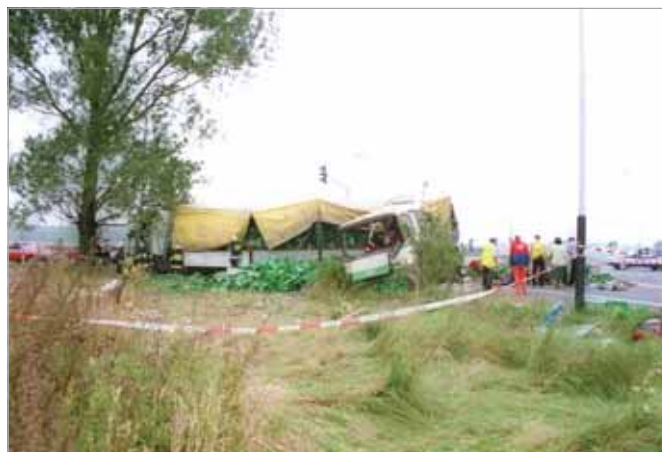
Obr. 8 Schéma křižovatky a situace vozidel po nehodě.

Proto dopravní situace při této události byla jednoznačná a vyplývalo z ní, že bezprostřední příčinou nehody byla vynucená přednost řidiče automobilu Renault, na křižovatce, na které pro jeho směr jízdy svítilo na semaforu už delší dobu červené světlo (20 s) (obr. 8).

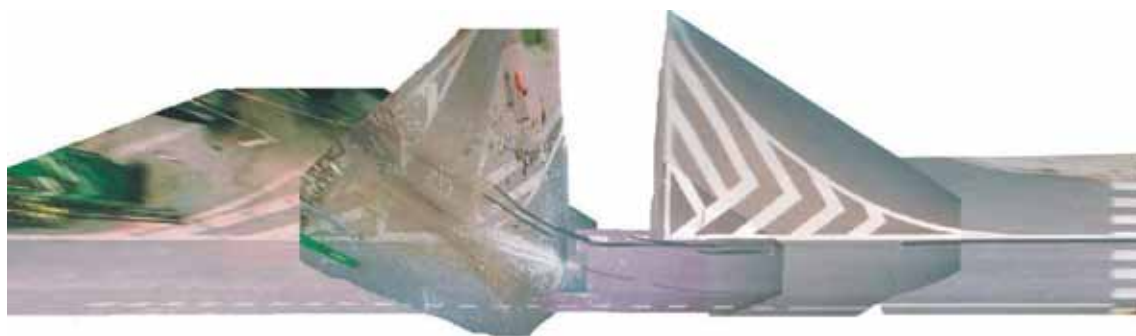
Obr. 9a Stopy na místě nehody (fotogrammetrie PC RECT).

Mohla tedy být provedena pouze ponehová rekonstrukce pohybu vozidel, do místa jejich konečného zastavení. Toto bylo provedeno pomocí fotogrammetrické transformace stop 18 kol vozidla Renault, stop rozbitého skla a rozlitych kapalin z těchto automobilů. Pohyb vozidel po nehodě je uveden na obr. 9a a 9b.

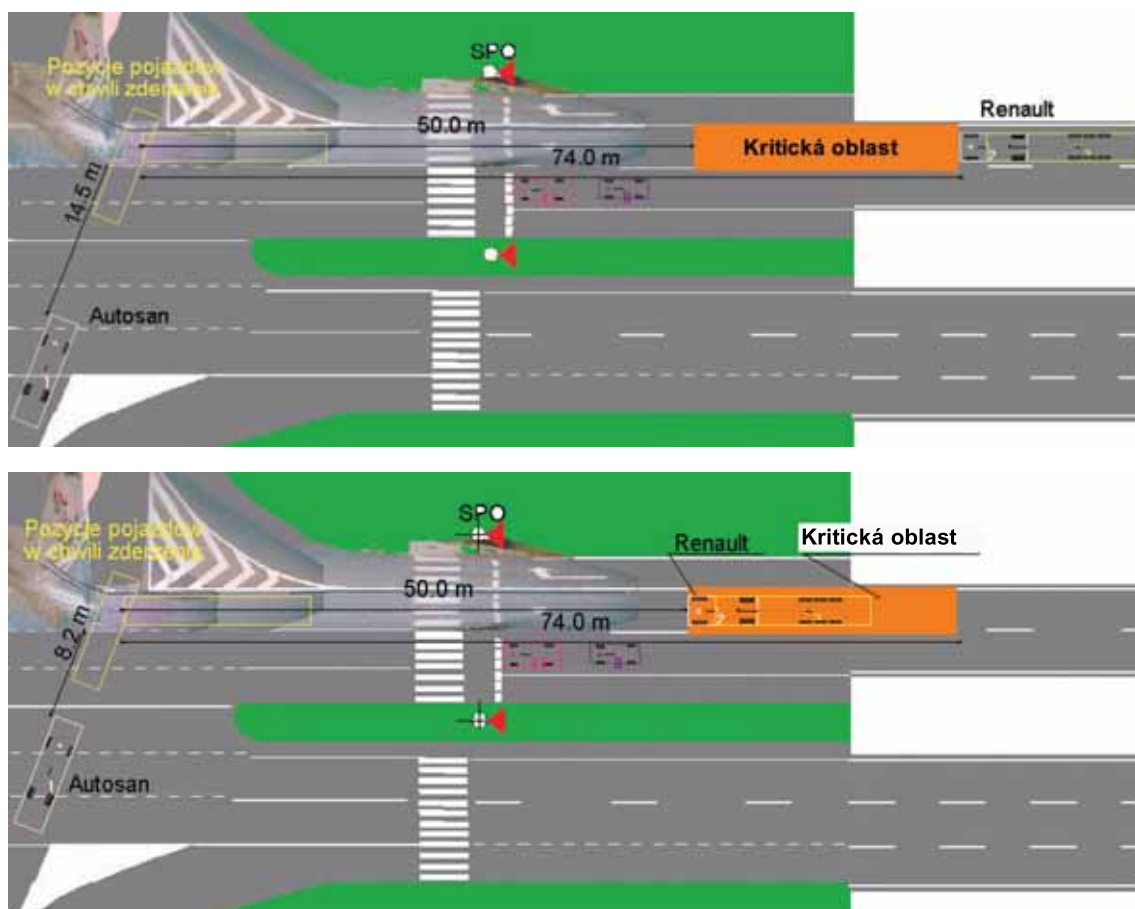
Obr. 10 Vzájemná poloha vozidel v kritické chvíli.

Můžeme také učinit jiné úvahy. Brzdná dráha nákladního automobilu z rychlosti 86 km/h, v závislosti na přijatém zpoždění (zpomalení);  $4 \text{ m/s}^2$  (intenzivní zpomalování) nebo  $6 \text{ m/s}^2$  (intenzivní brzdění) činila by příslušně 74 m nebo 50 m. Bylo by nejlepší, kdyby už tehdy řidič autobusu poznal, že nákladní automobil nezastaví. Ale ve skutečnosti tento sektor se nacházel dost daleko před přechodem pro pěší (obr. 10, 11).

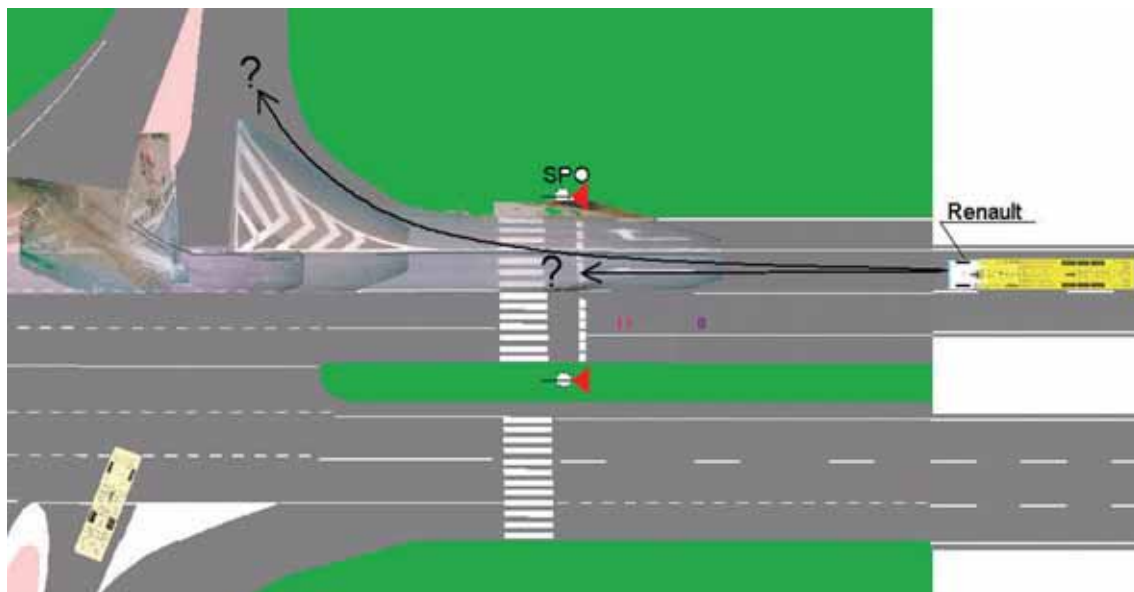
Obr.13 Nejednoznačnost záměru řidiče nákladního vozidla z hlediska řidiče autobusu.

Osobní materiály v této záležitosti, které představují výpovědi řidiče autobusu, ukazují také na dodatečné předpoklady, které odůvodňují delší vyčkávání na vývoj situace. Bylo to způsobeno faktem, že první jízdní pruh je určený k odbočení vpravo, a druhý jízdní pruh, ve kterém jel nákladní automobil, byl prázdný (vozidla

stála v 3. a 4. jízdním pruhu), a tedy řidič nemusel potřebovat zastavit před linií přechodu pro chodce, protože svítila červená, ale mohl později pouze snížit rychlost, aby mohl obloukem vjet a odbočit vpravo (obr. 13).
