**ABSTRAKT:** Prípadová štúdiá zostavená z piatich riešených znaleckých posudkov, v ktorých boli posudzované skutočné poistné podvody, ďalej prípady považované za podvody, ktorých podrobnou analýzou bolo zistené, že sa nejedná o podvody a tiež rozoberá prípad skrytého podvodu. Cieľom prednášky je na skutočných príkladoch ukázať niekedy až takmer neexistujúce rozdiely medzi skutočnými a domnelými podvodmi.

## 2. VYBRANÉ PRÍPADY POISTNÝCH PODVODOV A „PODVODOV“

### 2.1 Prípad 1 – prevrátenie vozidla PEUGEOT 206 do priekopy?

### 2.2 Prípád 2 – zodpovedajú poškodenia vozidla AUDI A 6 deklarovanej nehode?

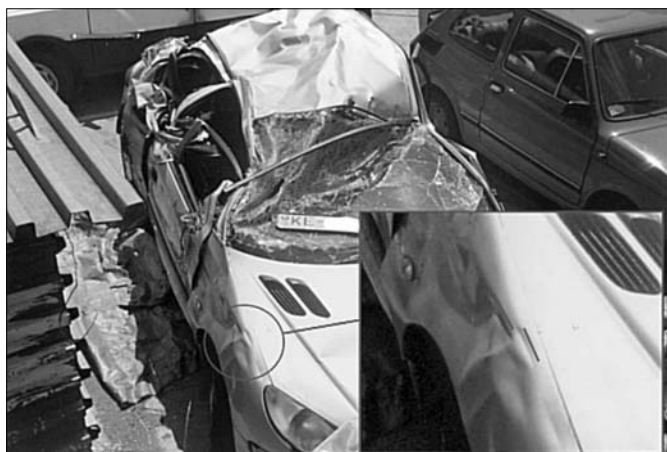
Na obr. 1 (Ergo) je v zväčšenom výreze vyobrazený detail zachycujúci dve pozdĺžne orientované čiarovité deformačné poškodenia na tomto blatníku.

Na základe konfrontácie oboch zväčšených detailných výrezov **možno konštatovať zhodu týchto zistených poškodení**, tzn. tie

Obr. 1 Pozdĺžne orientované čiarovité deformačné poškodenia

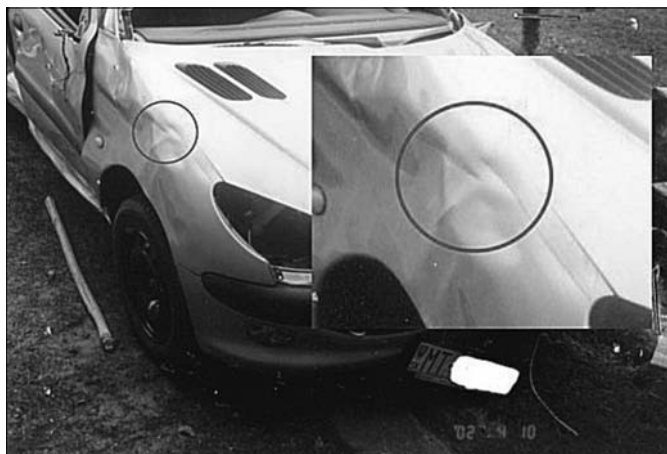
Na obr. 2 (SP) je kruhom vyznačená oblasť na blatníku, v ktorej sa nachádzajú taktiež dve pozdĺžne orientované čiarovité deformačné poškodenia (taktiež viď zväčšený detail vo výreze).

Obr. 2 Dve pozdĺžne orientované čiarovité deformačné poškodenia (taktiež viď zväčšený detail)

dielce poškodenia, ktoré sa nachádzajú na fotografii zhotovenej likvidátorom poisťovne Ergo, možno nájsť aj na fotografii zhotovenej likvidátorom Slovenskej poisťovne.

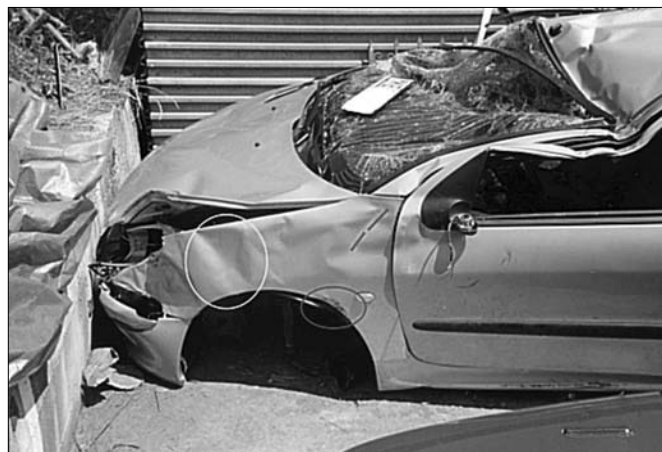
Obr. 3 Pohľad z boku na LP blatník a čiastočne na LP dvere vozidla Peugeot

Na obr. 3 (Ergo) je pohľad z boku na LP blatník a čiastočne na LP dvere vozidla Peugeot. Tmavou elipsou je na leme výrezu blatníka vyznačené poškodenie tmavého zafarbenia, ktoré opticky pripomína výrazný oder. Tmavou prerušovanou čiarou je vyznačená línia deformácie nachádzajúcej sa v hornej časti blatníka, približne v predĺženej línii predného stĺpika strechy; vyznačená línia má charakter žliabku. Svetlou elipsou je označená plocha v časti blatníka pred osou prednej nápravy, v ktorej sa nachádza plošná deformácia približne lichobežníkového tvaru.

Na základe konfrontácie oboch obrázkov **možno konštatovať zhodu tých zistených poškodení, ktoré sú** na oboch obrázkoch **vyznačené tmavými elipsami** a tmavými prerušovanými čiarami. K plošnému poškodeniu nachádzajúcemu sa v oblasti vyznačenej žltou elipsou možno konštatovať, že vzhľadom na zhodu už uvedených dvoch poškodení je nutné konštatovať, že pôvod tejto plošnej deformácie je taktiež zhodný s tým rozdielom, že v stave, v akom bolo predmetné vozidlo dokumentované likvidátorom SP, sa na blatníku v tomto mieste už nachádzali zreteľné známky smerujúce buď k čiastočnému pokusu o opravu, alebo zamerané na pozmenenie vizuálneho charakteru poškodenia.

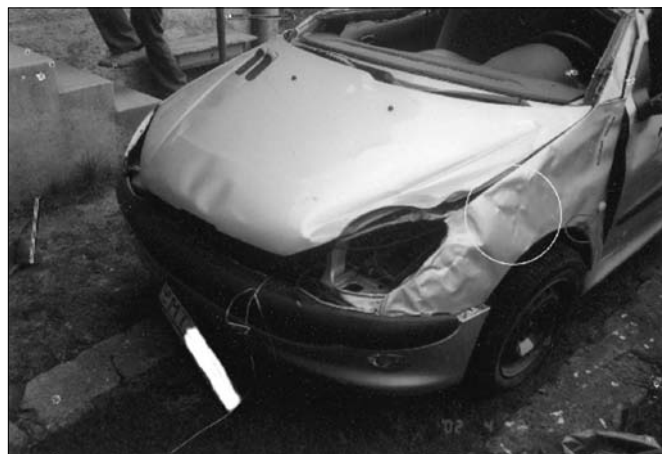
Na obr. 4 (SP), ktorý zachytáva pohľad na LP blatník vozidla Peugeot čiastočne z iného uhla (s pozíciou pozorovateľa posunutou smerom k ľavému prednému rohu vozidla), sú malou tmavou elipsou a tmavou prerušovanou čiarou vyznačené tie poškodenia, ktoré sú rovnakým spôsobom označené na hornom obrázku. Svetlou elipsou je označená plocha v časti blatníka pred osou prednej nápravy, v ktorej sa nachádza plošná deformácia čiastočne iného výzoru ako na hornom obrázku, pričom sú tam viditeľné lokálne deformácie zreteľne vyvolané silovým účinkom z vnútornej strany blatníka, tj. od podbehu kolesa smerom k vonkajšiemu povrchu.

Obr. 4 Pohľad na LP blatník vozidla Peugeot čiastočne z iného uhla

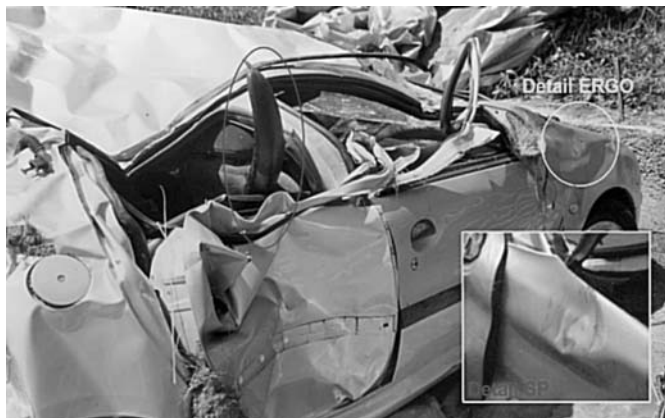
Obr. 5

Na obr. 5 je svetlou elipsou vyznačený detail na fotografii pochádzajúcej z fotodokumentácie poisťovne Ergo, v ktorom sa nachádza plošné deformačné poškodenie PP blatníka v bezprostrednej blízkosti jeho horného okraja.

V štvorcovom výseku (v pravej spodnej časti obrázku) je detail tohto miesta na blatníku vybraný z fotografie zhotovenej likvidátorom Slovenskej poisťovne (SP), kde ako možno vidieť **je deformačné poškodenie blatníka zhodné** s tým, ktoré je viditeľné na základnej fotografii.

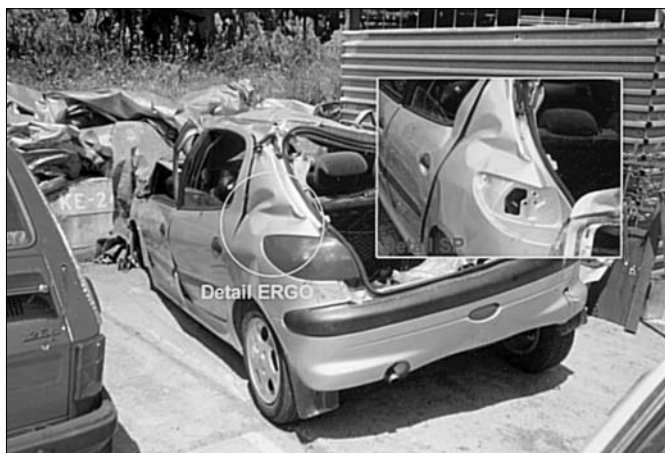
Obr. 6

Nižšie uvedený obr. 6 bol vytvorený z fotografie pochádzajúcej z fotodokumentácie poisťovne Ergo; do tohto obrázku bol vsadený

Porovnaním detailu nachádzajúceho sa v kruhu s detailom v obdĺžnikovom výreze je dostatočne zreteľne viditeľné totožné plošné poškodenie LZ blatníka vozidla Peugeot 206 v oblasti nad zadným svetlom. **Možno teda konštatovať jednoznačnú zhodu** týchto poškodení dokumentovaných na fotografiách pochádzajúcich z dvoch rôznych zdrojov, pričom táto zhoda je vizuálne zrejmá.

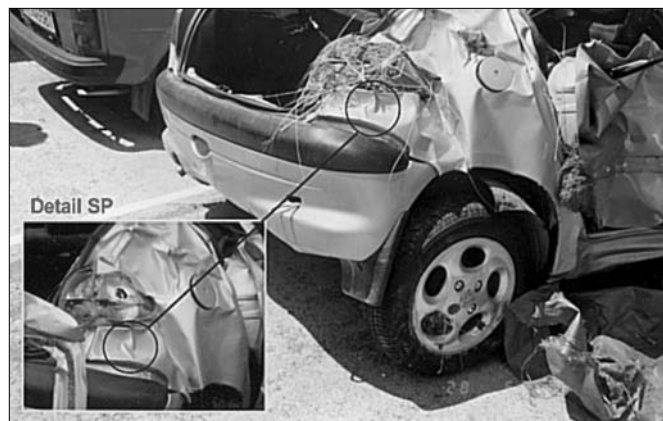
Obr. 7

Podobným postupom ako v predchádzajúcom prípade bol vytvorený aj nasledujúci obr. 7, na ktorom je krúžkom označený detail deformácie rohovej plochy pravého zadného blatníka pod zadným svetlom, ktorý možno s dostatočnou jednoznačnosťou konfrontovať s rovnako vyznačeným detailom nachádzajúcim sa v obdĺžnikovom výseku z fotografie zhotovenej likvidátorom Slovenskej poisťovne (SP).

**Možno** teda aj v tomto prípade **konštatovať jednoznačnú zhodu** týchto poškodení dokumentovaných na fotografiách pochádzajúcich z dvoch rôznych zdrojov, pričom táto zhoda je taktiež vizuálne zrejmá.

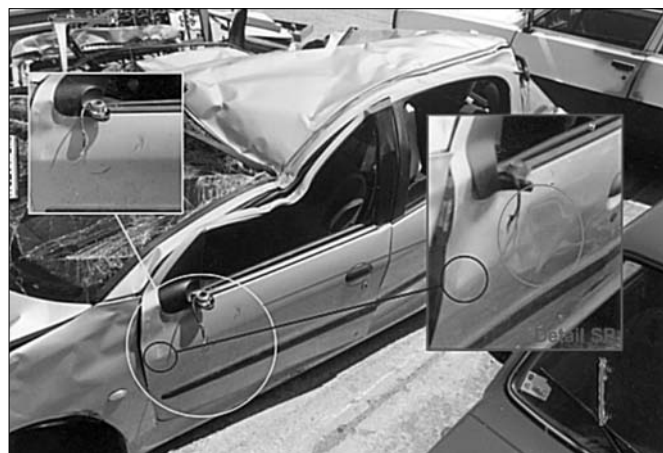
Obr. 8

Na obr. 8 sa nachádza záber prevzatý z fotodokumentácie zhotovenej likvidátorom poisťovne Ergo, do ktorého boli vsadené dva výrezy,

Svetlým kruhom je vyznačená oblasť na dverách, ktorá sa nachádza aj vo vyznačenom štvorcovom výseku, zobrazená z posunutého uhla pohľadu (približne kolmého na plochu dverí).

Rovnaká oblasť dverí je vyobrazená v obdĺžnikovom výreze orámovanom tmavou farbou, kde tento detail bol prevzatý z fotografie Slovenskej poisťovne. Malými kruhmi sú vyznačené miesta s totožnou deformáciou viditeľnou na základnej fotografii poisťovne Ergo, ako aj vo výseku z fotografie SP.

Elipsou je vyznačené plošné poškodenie týchto dverí viditeľné na detailnom výreze z fotografie SP, avšak absentujúce na fotografii poisťovne Ergo. K tomuto rozdielu sa vyjadrím priamo v závere posudku v odpovedi na príslušnú otázku.

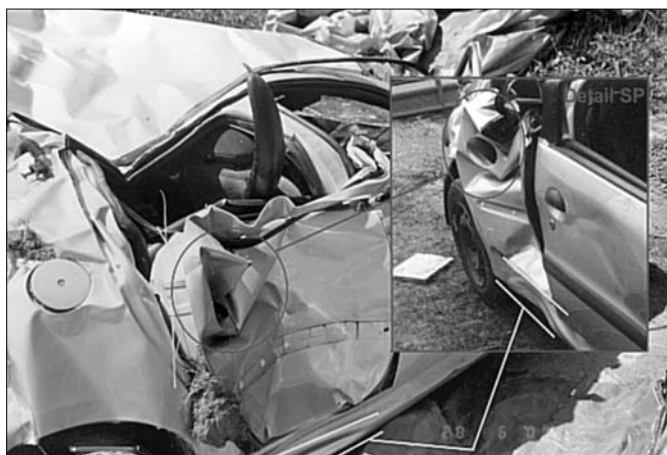
Obr. 9

Na obr. 9 je znázornená montáž základnej fotografie pochádzajúcej z fotodokumentácie poisťovne Ergo a výrezu z fotografie zhotovenej likvidátorom Slovenskej poisťovne (SP), ktorý je orámovaný tmavými čiarami.

Kruhom na základnom obrázku a elipsou na detailnom výseku sú vyznačené rovnaké a vizuálne porovnateľné oblasti zadných dverí, kde napriek rôznym uhlom pohľadu možno vidieť zalomenie deformovaných dverí pod kľučkou a strieškovité zalomenie dverí nad kľučkou.

Svetlými čiarami je na oboch záberoch vyznačená oblasť na prahu skeletu karosérie pod pravými zadnými dverami, v ktorej sa nachádza vizuálne rovnaké deformačné poškodenie tohto prahu.

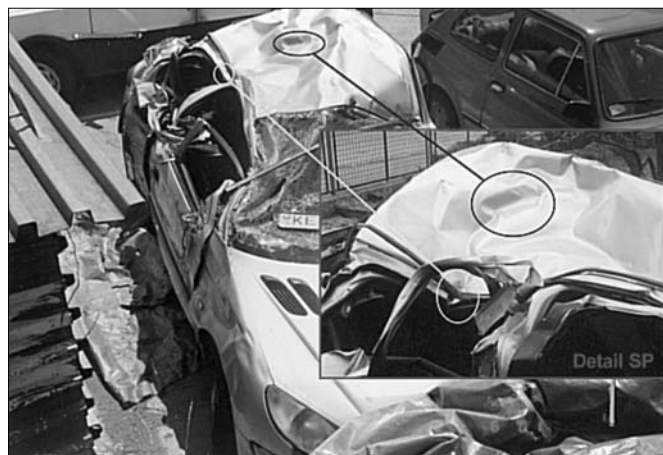
Obr. 10

Na vyššie uvedenom obrázku č. 10 je znázornená montáž základnej fotografie pochádzajúcej z fotodokumentácie poisťovne Ergo a výrezu z fotografie zhotovenej likvidátorom Slovenskej poisťovne (SP), ktorý je orámovaný tmavými čiarami.

Svetlými a tmavými kruhmi resp. elipsami sú vyznačené vždy **totožné deformácie**, ktoré sú vizuálne navzájom **jednoznačne identifikovateľné a porovnateľné** (najlepšie to vzhľadom na chybu spôsobenú uhlom pohľadu platí pre detaily vyznačené tmavou farbou).

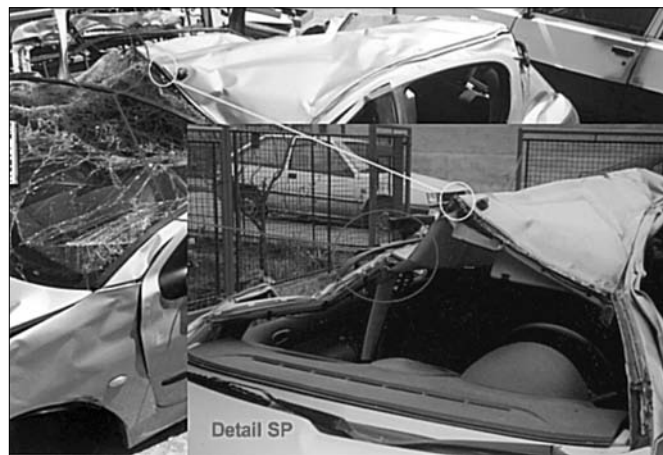
Obr. 11

Svetlými krúžkami je na oboch záberoch (spojených do spoločného obrázku) znázornené totožné prelomenie prednej hrany strechy, nachádzajúce sa naľavo bezprostredne v blízkosti antény (naľavo pri pohľade na obr. 11).

Tmavými elipsami je na oboch záberoch vyznačený pravý predný roh strechy, nachádzajúci sa v uzle rámu čelného skla s pravým pozdĺžnym nosníkom strechy.

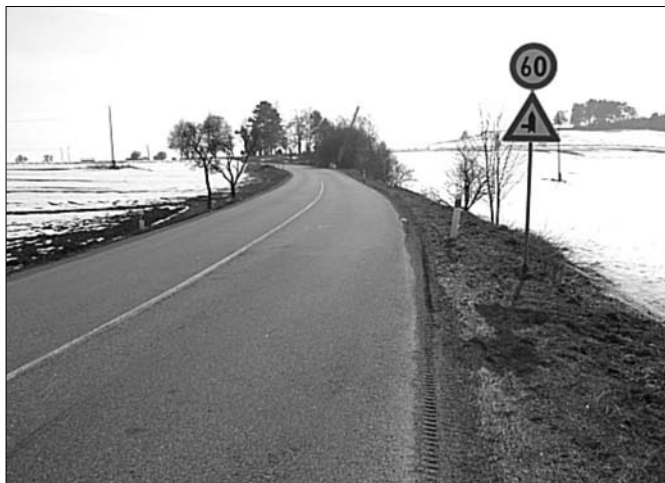
Obr. 12 zachytáva pohľad smerom k miestu, kde sa nachádzalo vozidlo Audi v čase dokumentácie nehody (miesto označené šípkou) a to z polohy na konci pomerne dlhého priameho úseku.

Z obr.12 vidieť, že na konci spomínaného priameho úseku nasleduje ťahľavý ľavotočivý smerový oblúk s veľkým polomerom zakrivenia prechádzajúci do krátkeho takmer priameho úseku, za ktorým nasleduje ľavotočivá zákruta s už výraznejším polomerom zakrivenia.

Je pritom jednoznačne zrejmé, že akékoľvek zidenie vozidla z vozovky do miest, ktoré na oboch obrázkoch označuje tmavá šípka nemožno nijako spájať s tým ľavotočivým smerovým oblúkom, ktorý za týmto miestom nasleduje (viď obr.13), nakoľko toto miesto sa nachádza na počiatku tohto smerového oblúka a účinok jeho profilu na priečnu stabilitu vozidla sa v tomto mieste nemôže prejaviť pri akejkoľvek rýchlosti vozidla.

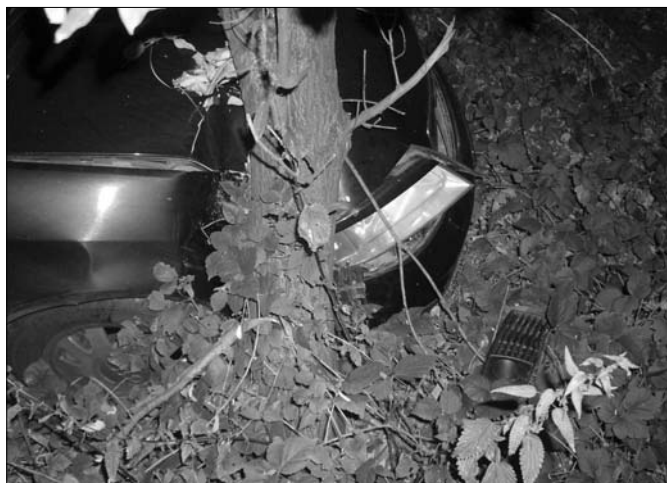
Obr. 15b zachytáva pohľad na prednú časť vozidla takmer kolmo z boku, kde vidieť detail poškodenia pravej prednej časti karosérie vozidla v mieste jeho kontaktu so stromom.

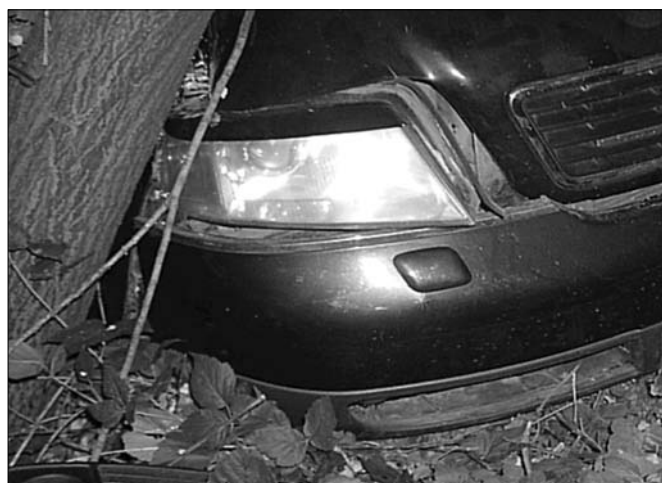
Obr. 18

Už z obr. 16 a 17 možno vidieť prvé znaky toho, čo je zreteľne viditeľné z detailu na nasledujúcom obr. 18 a to, že pravý roh predného nárazníka nenesie na svojej prednej ploche žiadne stopy kontaktných poškodení, resp. odery laku, ktoré by boli inak po

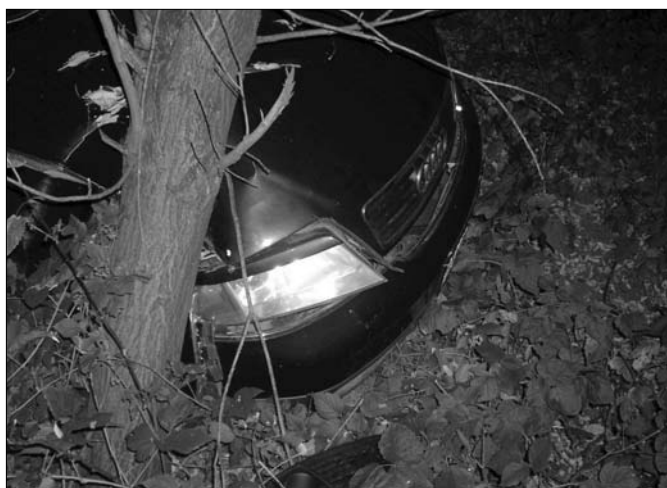
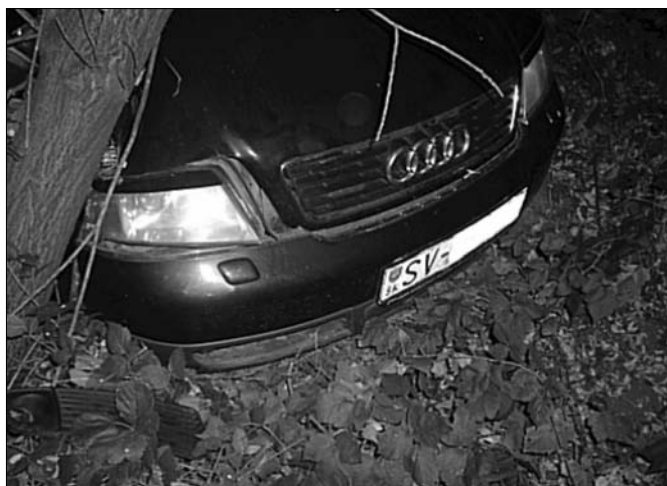
Anatómiu tohto poškodenia možno študovať z detailov, nachádzajúcich sa na obr. 16 a 17.

Z obr. 16 a 19 tohto článku nič nenasvedčuje tomu, že by v dôsledku poškodenia prednej časti vozidla (zboku) malo dôjsť až k poškodeniu motora, resp. jeho rozvodového mechanizmu. Nič pritom nevylučuje poškodenie príslušenstva motora, avšak poškodenie ventilov v súvislosti s týmto poškodením vozidla je nanajvýš sporné, navyše ak nič nenasvedčuje tomu, že rozvodový remeň bol bezprostredne po nehode porušený.

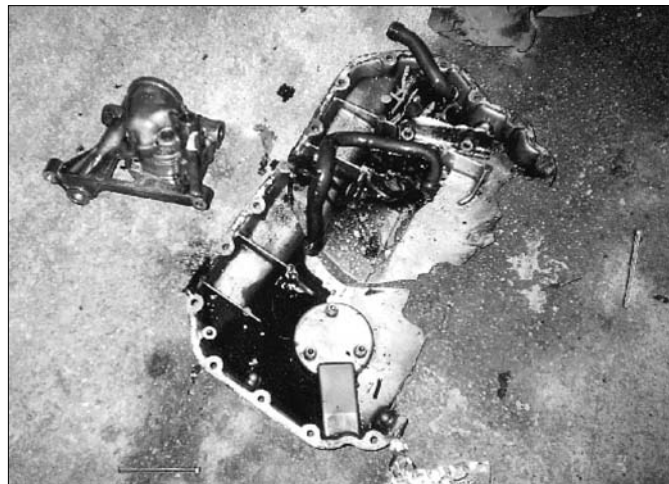
Obr. 26

Dôležitejším je však to, že na tomto kryte nie sú známky takých poškodení, ktoré by bolo možné priradiť k tak rozsiahlym poškodeniam, ktoré sa nachádzajú na veku olejovej vane zachytenom na fotografii poisťovne (obr. 26) z vykonanej doobhliadky poškodení vozidla.

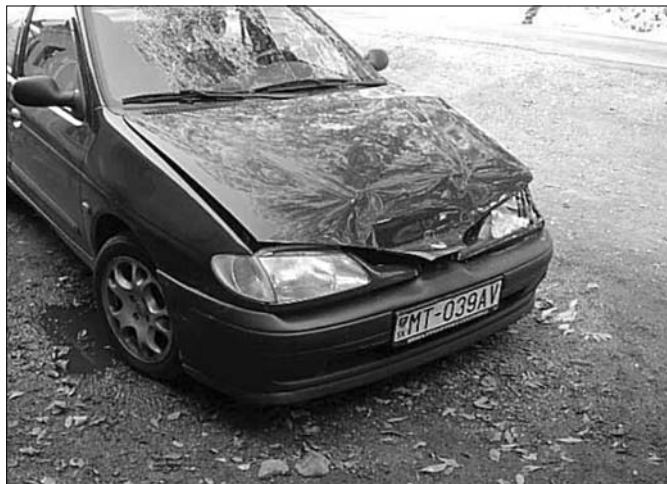
Obr. 28

Na vozidle Renault Mégane bola poškodená predná kapota vrátane masky a bol rozbitý ľavý predný svetlomiet tak, ako to možno vidieť na obrázku č. 28. Tieto skutočnosti v takej podobe, v akej sú viditeľné na uvedenom obrázku, sami o sebe jasne svedčia o excentrickom vzájomnom postavení vozidiel, ak budeme vychádzať z toho, že poškodenie vozidla Renault Mégane spôsobilo vozidlo AVIA; excentrické postavenie možno vidieť aj na malom

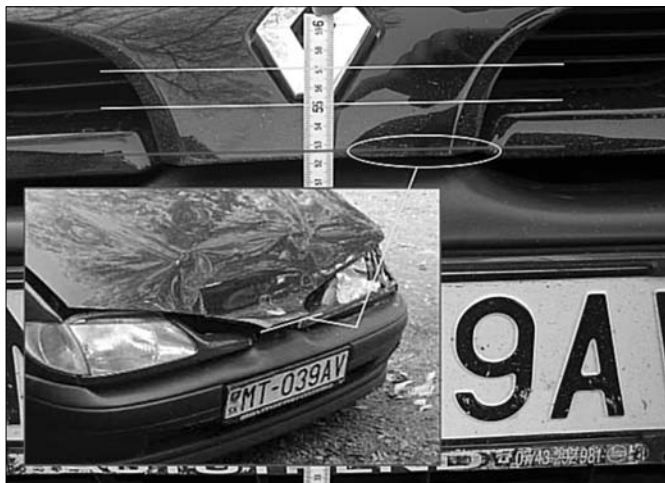
Obr. 31

- je nepochybné, že prvý kontakt spodnej hrany zadného nárazníka vozidla AVIA voči prednej kapote vozidla Renault musel byť vo výškovej hladine ležiacej nad tmavou čiarou naznačenou na obr. 31,

- ak by tomu bolo naopak, tj. ak by spodná hrana zadného nárazníka vozidla AVIA voči prednej kapote vozidla Renault bola v okamihu prvého kontaktu v úrovni pod tmavou čiarou, tak v takom prípade by spodná hrana šípového zakončenia prednej kapoty musela byť deformovaná smerom k chladiču a v žiadnom prípade by vytvarovaný profil deformovanej kapoty v priereze nepripomínal písmeno L (jedná sa o detail znázornený červenou čiarou na obr. 32),
- poloha spodnej hrany telesa, ktoré spôsobilo deformácie na prednej kapote vozidla Renault bola najpravdepodobnejšie v úrovni vymedzenej dvomi svetlými čiarami (viď obr. 31).

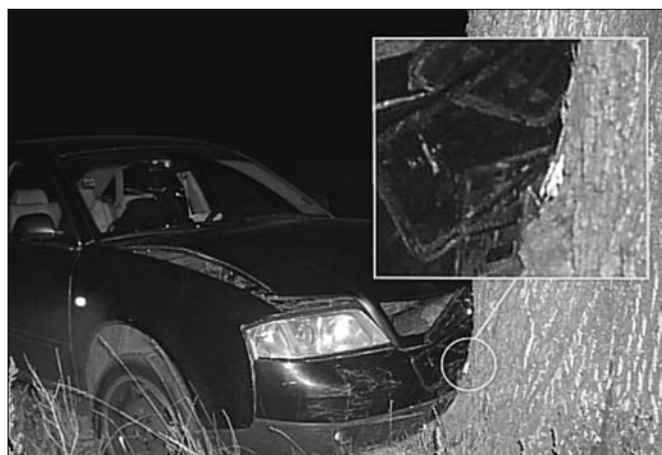
Obr. 39 zachytáva záber z policajnej fotodokumentácie zhotovenej na mieste nehody, kde je svetlým krúžkom vyznačený detail, ktorý sa v zväčšení nachádza v rámci v pravej hornej časti daného obrázku. Tento detail zachytáva pohľad na pravý roh tabuľky predného evidenčného čísla, ktorá bola po nehode zakliesnená medzi predným nárazníkom vozidla Audi A6 a stromom.

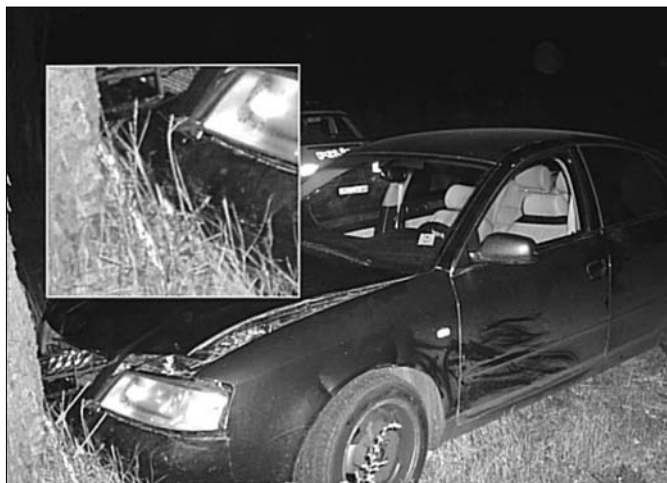
Obr. 40

Obrázok č. 40 zachytáva záber, na ktorom je teraz dvomi svetlými šípkami vyznačená vyčnievajúca tabuľka predného evidenčného čísla, na rozdiel od horného obrázku pri pohľade z opačnej strany

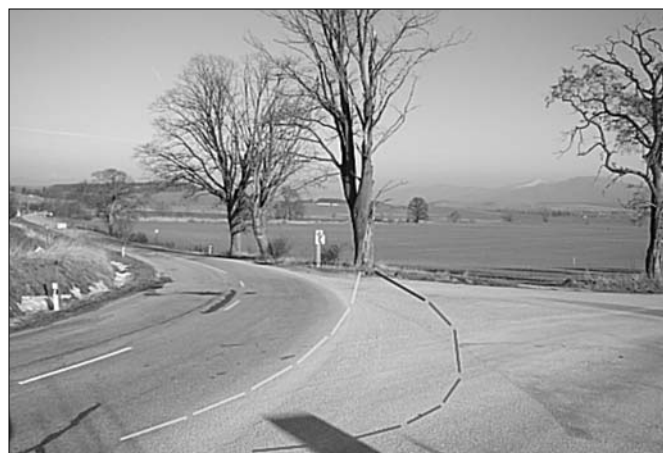
Obr. 42

Ak však budeme takto uvedenú skutočnosť konfrontovať so skutočnosťami zistenými na mieste nehody, dostaneme nasledovné (viď obr. 42):

Pokiaľ by k nárazu vozidla Audi A6 do stromu došlo v dôsledku neprispôsobenia rýchlosti jazdy stavu a povahe vozovky, tak vozidlo Audi by smerový oblúk opustilo približne v trajektórii naznačenej na obr. 42 svetlou prerušovanou čiarou.

Na základe posledne uvedeného **možno vysloviť konštatovanie**, že v danom prípade je nepravdepodobné až takmer vylúčené, aby priamou príčinou nárazu vozidla bolo nezvládnutie prejazdu smerovým oblúkom v dôsledku technicky neprimeranej rýchlosti.

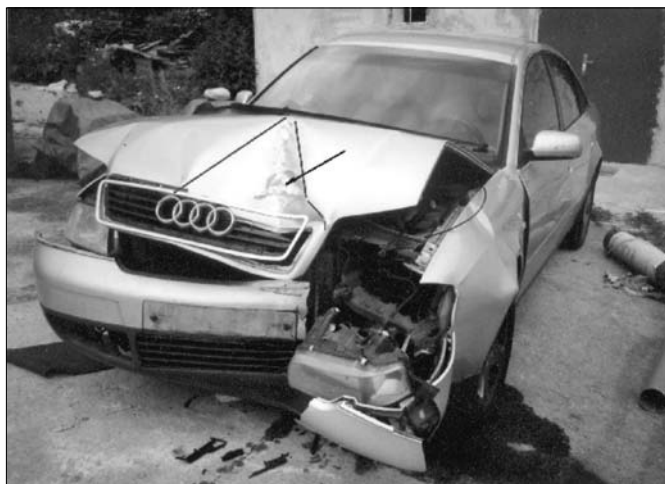
Obr. 49

Podobne je táto pravá kontúra (pri pohľade na vozidlo spredu) viditeľná na obr. 49. Tento záber bol prevzatý z fotodokumentácie doloženej do vyšetrovacieho spisu poisťovníou a bol zhotovený oskenovaním fotografie. Na kapote vozidla Audi sú dvomi tmavými čiarami vyznačené dve hlavné kontúry približne ohraničujúce trojuholníkovú oblasť, ktorá vznikla deformáciou plochy kapoty okolo prekážky približne valcovitého tvaru. Práve rozovretie oboch čiar v spodnej časti na rozhraní hrany prednej kapoty a horného okraja prednej masky čiastočne naznačuje veľkosť tejto prekážky vyjadrenej v časti obvodu prekážky približne valcovitého tvaru.
