## ZKUŠENOSTI A PŘÍKLADY Z PRAXE K PROBLEMATICE POJISTNÝCH PODVODŮ

*Příspěvek XV. mezinárodní konference soudních znalců – Brno, leden 2006.*

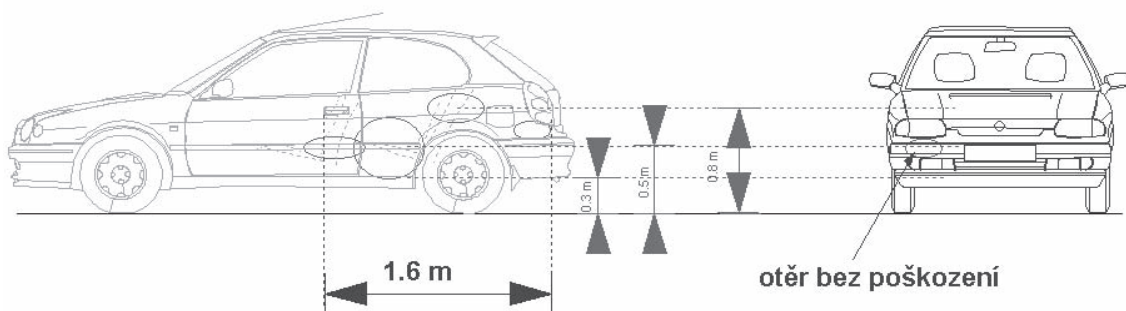
Obr. 4 Schéma korespondence výšek poškození

I když mělo dojít pouze k vzájemnému střetu obou vozidel bez skluzu, na levých dveřích vozidla jsou zjevné znaky tečného poškození (ráz se skluzem), deformace v okolí nalévacího hrdla

palivové nádrže je bez poškození laku. Navíc jednotlivé deformace se nachází ve čtyřech různých místech v různé výšce.

Vzájemné výškové porovnání lze následně provést graficky a tedy názorněji, viz níže uvedené schéma

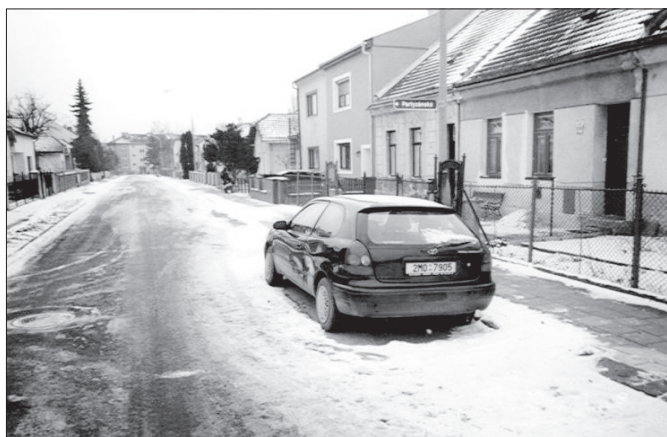
Obr. 2 Konečná pozice vozidla po nehodě

Ke střetu mezi vozidly mělo dojít v důsledku rázu bez skluzu, vozidlo Škoda se pohybovalo kolmo vůči stojícímu vozidlu Toyota. Na vozidle Škoda nedošlo k žádnému poškození, kromě otěru vrstvy znečištění pod pravým předním světlometem. Obsah fotodokumentace z místa nehody je uveden na obr. 2–4.

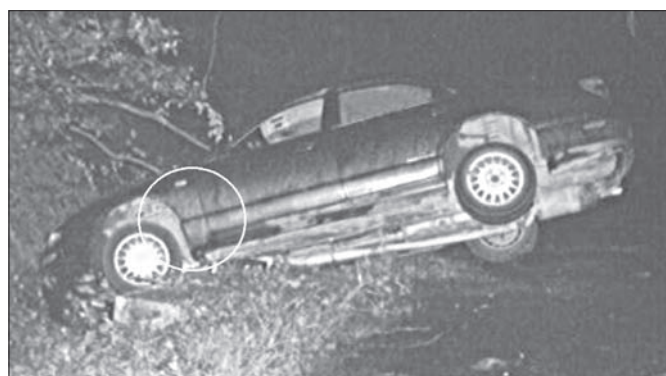
Obr. 5 Fotodokumentace PČR z místa DN

V praxi běžně dochází k situaci, že k poškození vozidla skutečně dojde v důsledku nehody, ale po nehodě dojde následně k úpravě rozsahu poškození vozidla – k navýšení škody. Pokud se jedná o nehodu vozidla bez znaků vedoucích k nějakému podezření, lze úpravu poškození zjistit pouze na základě porovnání obsahu fotodokumentace pořízené těsně po nehodě (PČR) a fotodokumentace pořízené likvidátorem pojišťovny (obrázky 5 a 6).

Z obou snímků je nejenom patrný rozdíl poškození vozidla na levém předním blatníku a levých předních dveřích, ale i způsob úpravy poškození – rýhy a škrábance laku, deformační síla působící kolmo k podélné ose vozidla, deformace spáry mezi blatníkem a dveřmi.

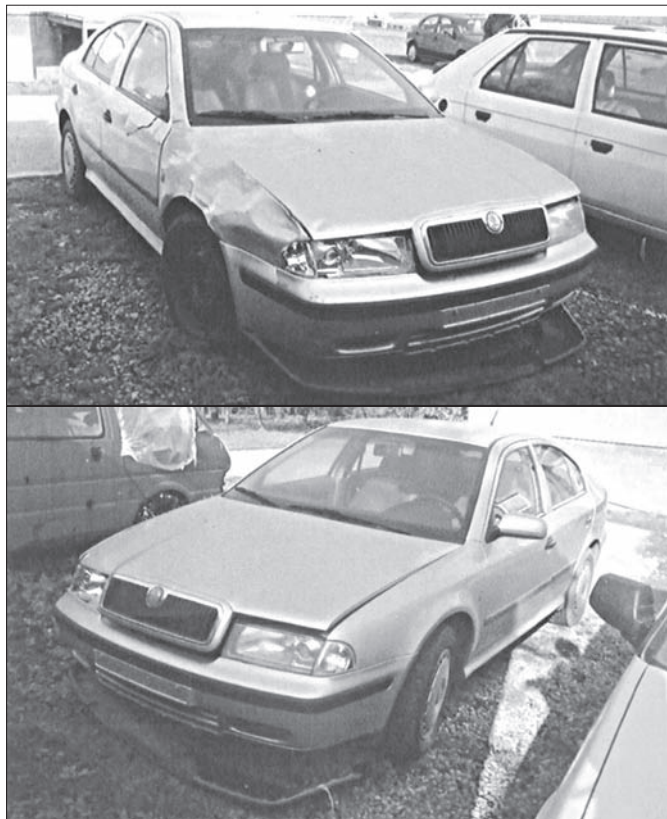
Obr. 7 Charakter a rozsah poškození vozidla po DN

I když je fotodokumentace poškození vozidla po nehodě kvalitní a lze dobře z jejího obsahu vycházet, v mnoha případech zachycuje již demontované poškozené díly z vozidla, přičemž nelze vždy jednoznačně potvrdit nebo vyloučit, zda k poškození těchto dílů při nehodě mohlo dojít (obr. 7–11).

Porovnáním všech výše uvedených snímků poškození vozidla, deklarovaných poškozených dílů, ilustračních snímků nepoškozeného vozidla a schéma uspořádání chladicí soustavy vozidla Š Octavia daného typu a vybavení lze jednoduše zjistit, že deklarované díly v době poškození vozidla se ve vozidle nenacházely. Pokud by totiž mělo dojít k jejich uvedenému poškození, muselo by dojít primárně k poškození - ke změně tvaru chladiče klimatizace, přičemž deformační síla by musela působit v úrovni znaku Škoda na přední kapotě

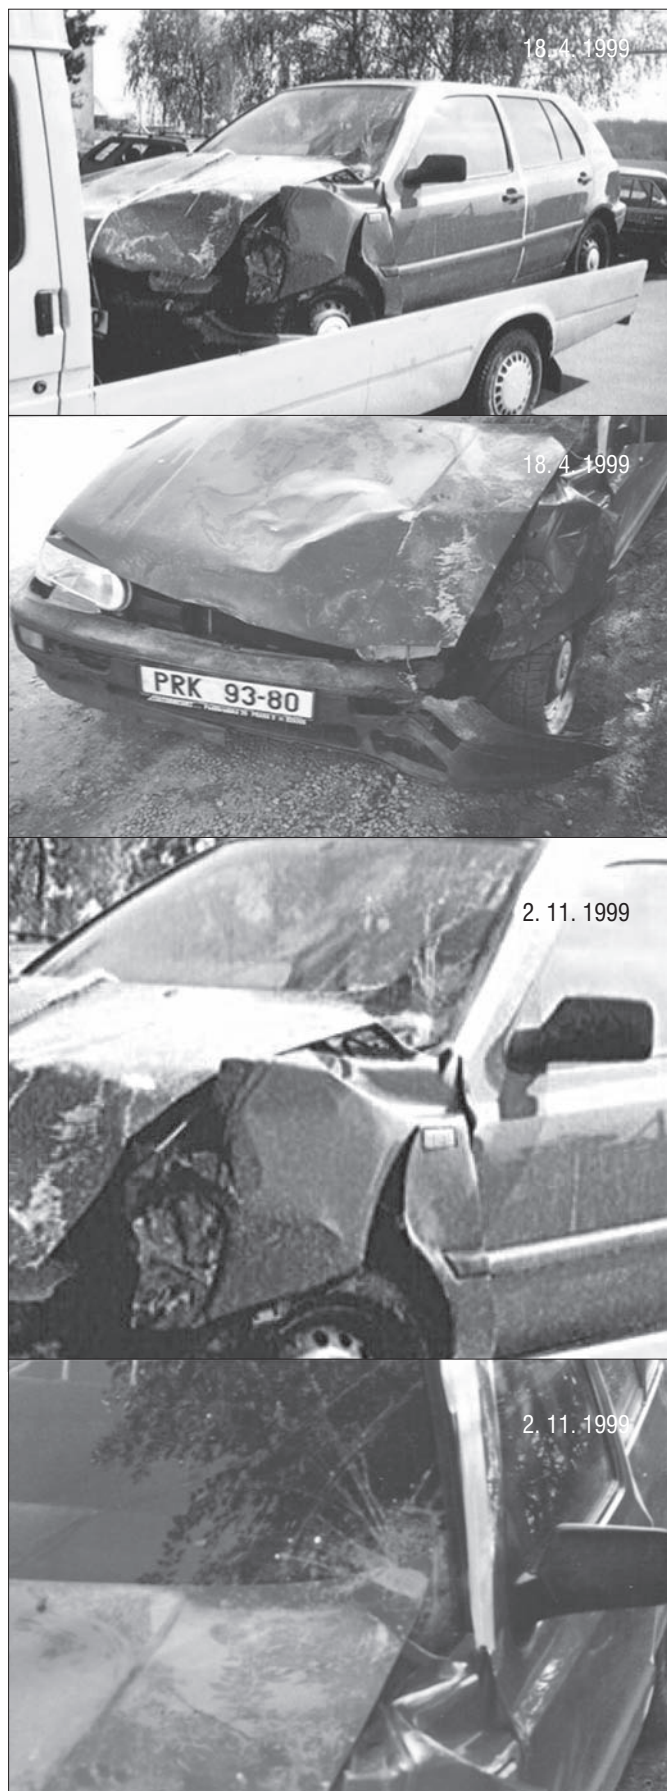
*Obr. 12 Poškození vozidla z různého období*

V případě, že došlo k opakovanému uplatnění škody v důsledku opakované dopravní nehody, lze posuzovat okolnosti vzniku dopravní nehody pasivním porovnáním poškození vozidel z jednotlivých dopravních nehod, pokud je k dispozici kvalitní fotodokumentace, viz příklad na obr. 12–14).

V takovém případě je ale velmi problematické vyjádřit se k první uplatňované škodě, tedy zda k ní došlo při dopravní nehodě, resp. zda před touto nehodou nebylo vozidlo již poškozeno. K této skutečnosti je možné se vyjádřit pouze za podmínky, kdyby byly

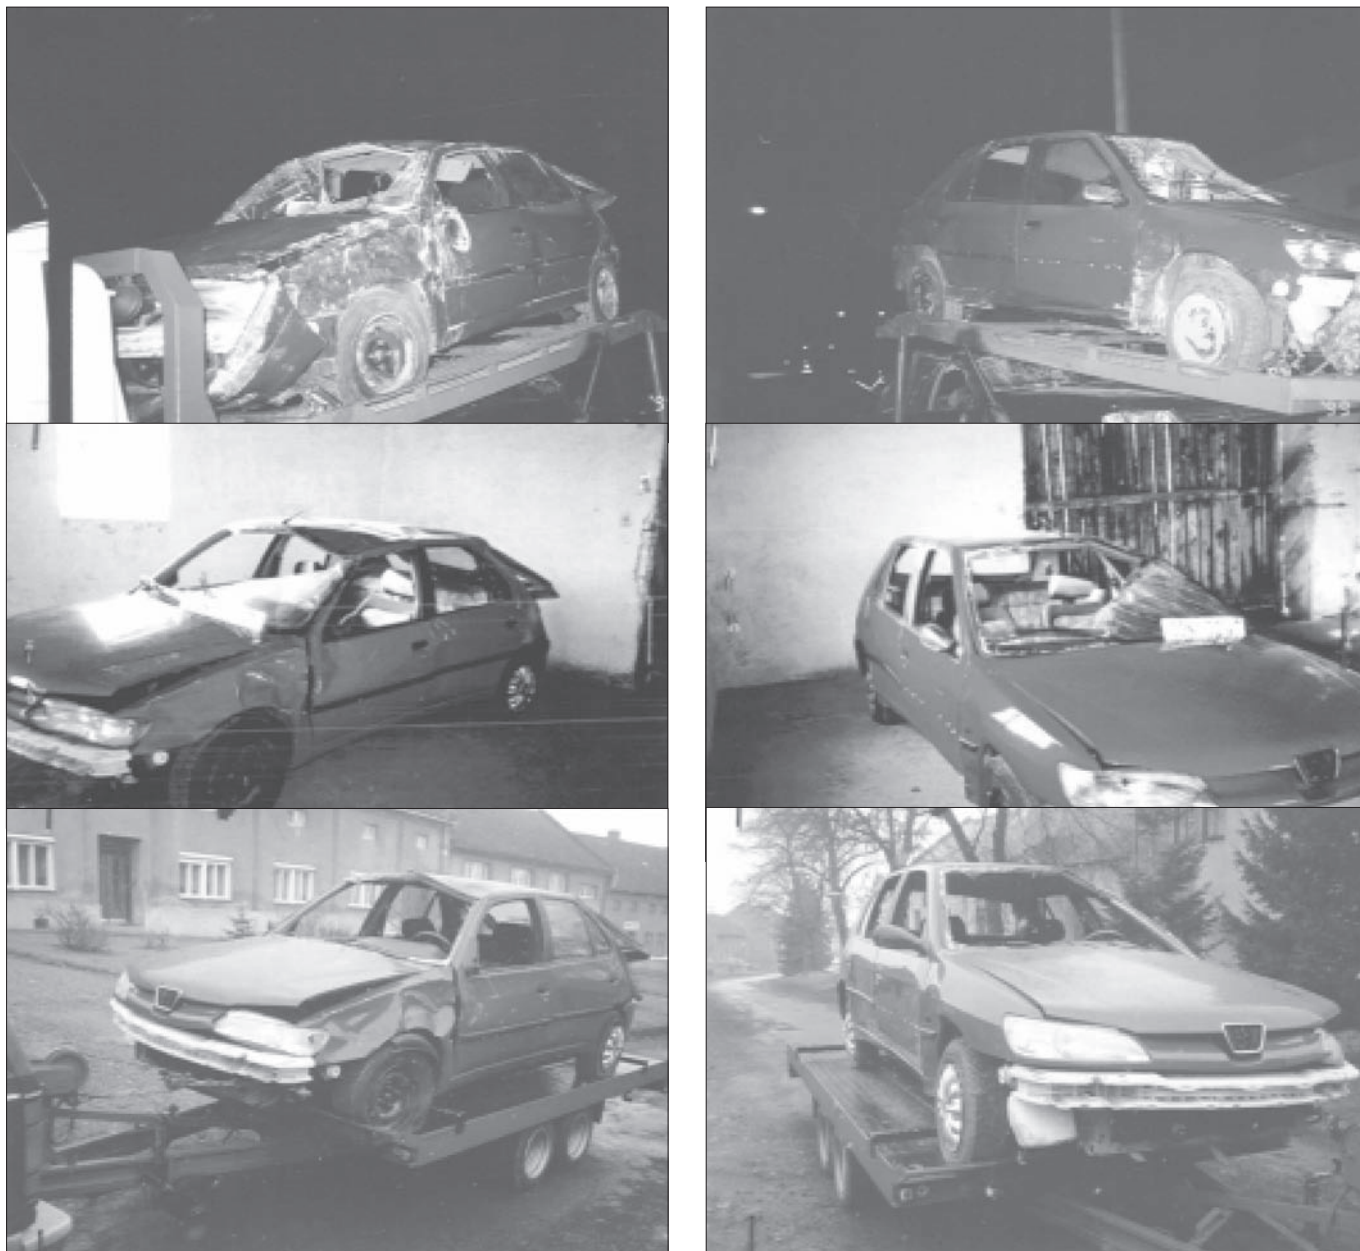
*Obr. 14 Poškození vozidel dle snímků PČR, pojišťoven a celnice*

k dispozici snímky vozidla z období před prvním uplatněním škody. Jedinou možností je, že by vozidlo bylo dovozem do ČR, protože v relevantní době součástí celního řízení byla i fotodokumentace vozidla pořízená při vstupu do ČR celníky.

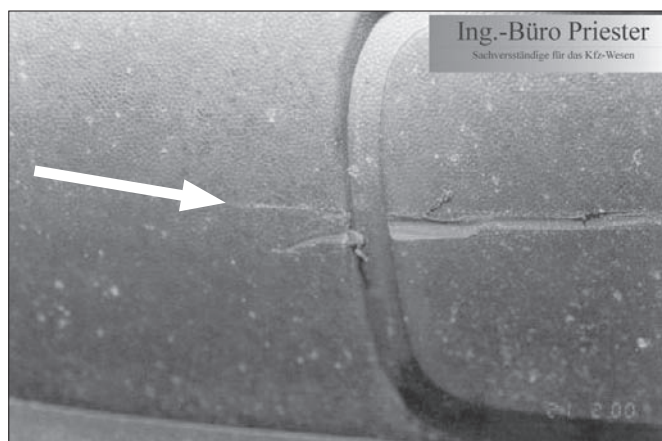
*Obr. 15 Směr smýkání deformační oblasti vozidla*

Lze jej zpravidla snadno určit prohlídkou detailů rýcích stop na přechodech hran, lemů a lícování dílů karoserie, což platí jak u plastových, tak i lakovaných dílů. Pro určení směru pokluzu deformačních zón vozidel lze využít i známé pravidlo „šipky“. Bohužel toto „pravidlo neplatí vždy“ a to v případech s výrazně nekonstantní tuhostí kontaktního povrchu (např. dveře vozidla v blízkosti B sloupku).

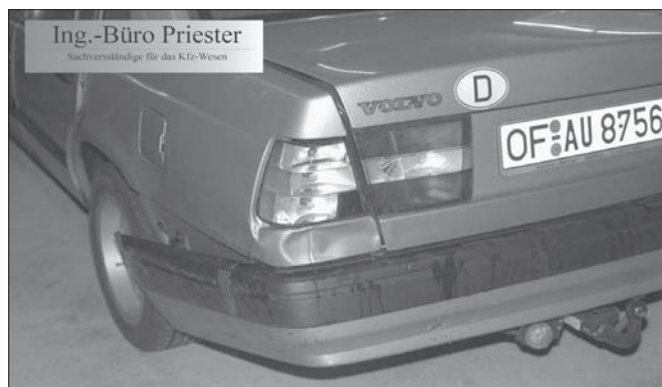
Obr. 19 Poškození vozidla listopad 1991

Znalci K. bylo v listopadu 1991 přistaveno toto vozidlo k posouzení výše škody na vozidle pro likvidaci škody ze zákonného pojištění (stav kilometrů 2 814 km, obr. 19).

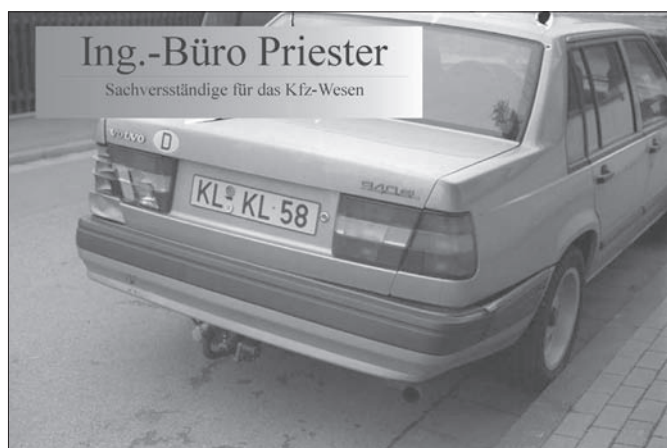
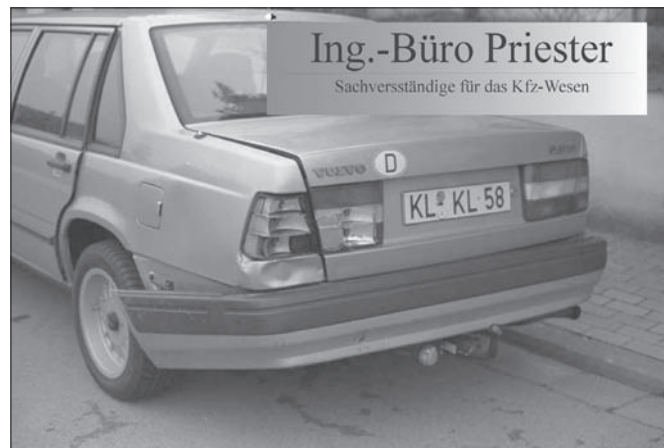
Obr. 20 Poškození vozidla leden 1992

Znalci K. bylo v lednu 1992 přistaveno toto vozidlo k posouzení výše škody na vozidle pro likvidaci škody ze zákonného pojištění (stav kilometrů 2 838 km, obr. 20–21).

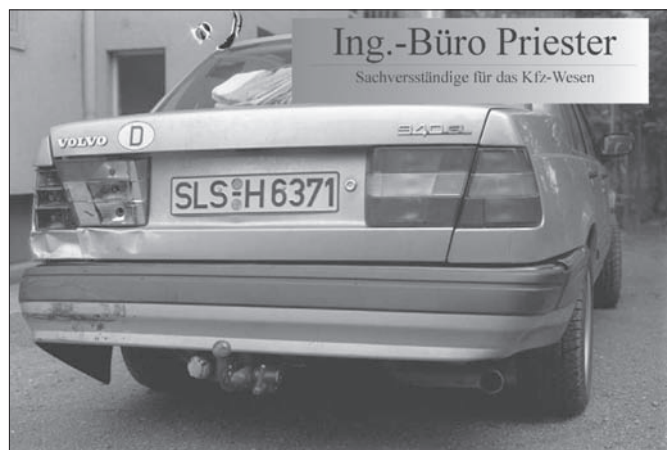
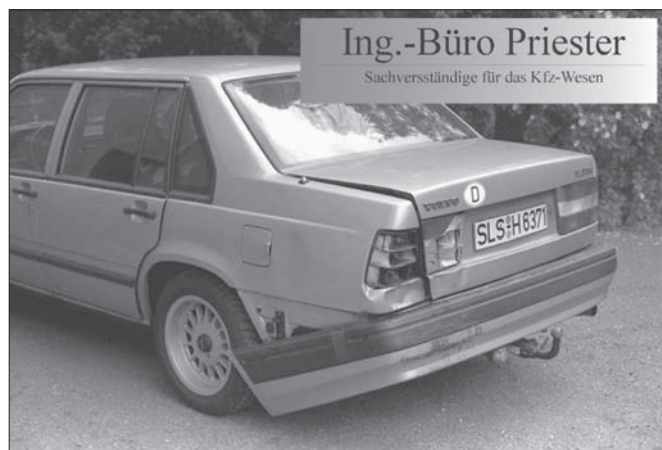
Obr. 22 Poškození vozidla květen 1992

Znalci T. bylo v květnu 1992 přistaveno toto vozidlo k posouzení výše škody na vozidle pro likvidaci škody ze zákonného pojištění (stav kilometrů 3 629 km, obr. 22–23).

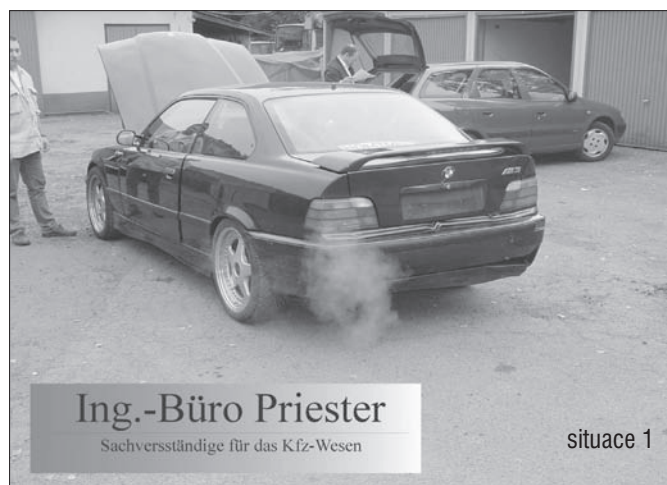
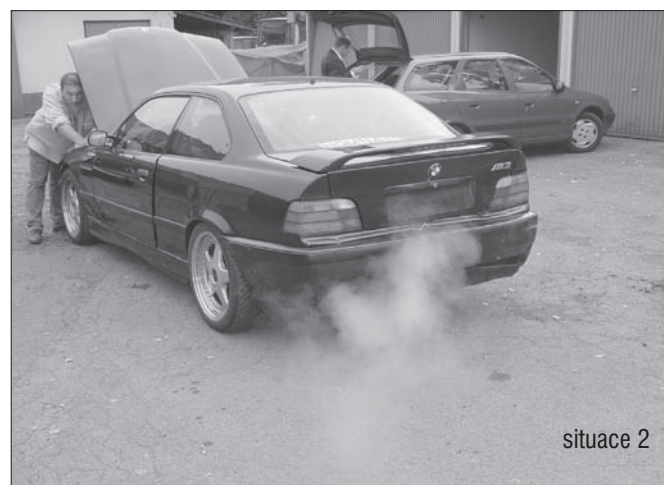
Obr. 27 Manipulace situace člověkem

Došlo k pokusu uplatnit z pojištění závadu motoru, kdy údajně dochází k nadměrnému spalování oleje a ztrátě výkonu. Snímek (obr. 27) má pozorovatele snímku mást v tom smyslu, že z výfuku

se takto masívně kouří již při volnoběžných otáčkách. Člověk ve světlé bundě odstupuje od vozidla a člověk u zadního vozidla klidně čte. To má nabudit dojem běžné ustálené situace a tedy, že se neděje nic mimořádného. Ve skutečnosti však po manipulaci s plynovým

pedálem, běží motor ve vyšších otáčkách (např. 4500 ot/min), tedy motor není poškozen a „kouří“ zcela normálně (situace 1).

Nyní člověk v bílé bundě (teprve) přistupuje k vozidlu a „lehce přidává plyn“. Člověk u zadního vozidla se opět neotáčí, tedy logický úsudek by snad každého uvažujícího člověka vedl k chybnému závěru, že zvýšení otáček je minimální. Ve skutečnosti motor běží již ve velmi vysokých otáčkách např. 6000 (ot/min), což by každého vedlo k otočení se k vozidlu (situace 2).

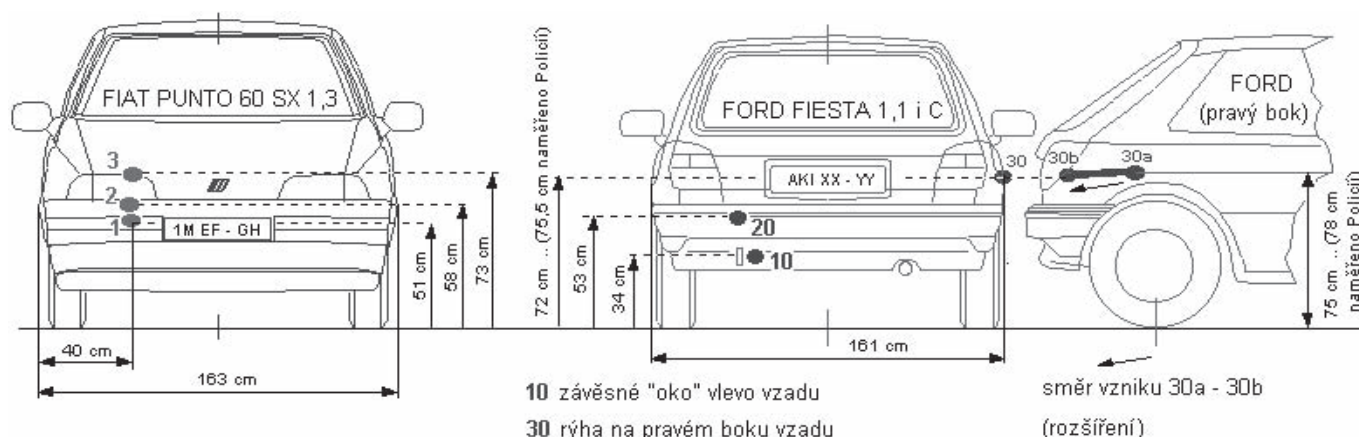
Obr. 28 Korespondence výšek poškození

V daném případě vozidlo Fiat Punto (obr. 28) má kolébkový tvar deformace (*ráz bez skluzu*) vertikálně přesně orientovaný, vozidlo pravděpodobně narazilo do sloupku či dopravní značky. Vozidlo Ford je poškozeno tečným způsobem, tedy jedná se o *ráz se skluzem*. Poškození 1, 2, 3 a 30a–30b tedy nekorespondují – vznikla jinak a jindy. Poškození 30a–30b není čerstvě vzniklou stopou – jsou zde přítomny stopy začínající rzi.
