**ABSTRAKT:** Prípadová štúdiá zostavená z piatich riešených znaleckých posudkov, v ktorých boli posudzované skutočné poistné podvody, ďalej prípady považované za podvody, ktorých podrobnou analýzou bolo zistené, že sa nejedná o podvody a tiež rozoberá prípad skrytého podvodu. Cieľom prednášky je na skutočných príkladoch ukázať niekedy až takmer neexistujúce rozdiely medzi skutočnými a domnelými podvodmi.

## 2. VYBRANÉ PRÍPADY POISTNÝCH PODVODOV A „PODVODOV“

### 2.1 Prípad 1 – prevrátenie vozidla PEUGEOT 206 do priekopy?

### 2.2 Prípád 2 – zodpovedajú poškodenia vozidla AUDI A 6 deklarovanej nehode?

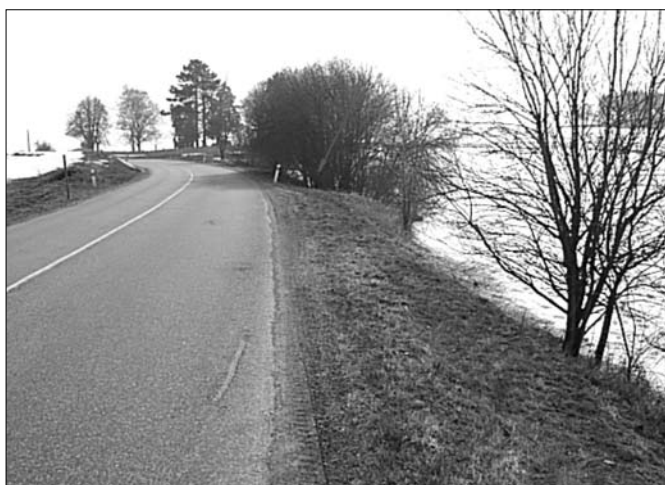
Obr. 12 zachytáva pohľad smerom k miestu, kde sa nachádzalo vozidlo Audi v čase dokumentácie nehody (miesto označené šípkou) a to z polohy na konci pomerne dlhého priameho úseku.

Z obr.12 vidieť, že na konci spomínaného priameho úseku nasleduje ťahľavý ľavotočivý smerový oblúk s veľkým polomerom zakrivenia prechádzajúci do krátkeho takmer priameho úseku, za ktorým nasleduje ľavotočivá zákruta s už výraznejším polomerom zakrivenia.

Ten smerový oblúk, ktorý by mohol byť „príčinou“ následného zidenia je iba ten prvý (na konci priameho úseku cesty; viď obr. 12), avšak jednoznačne viac v dôsledku nepozornosti, či iného zásahu do riadenia vozidla zo strany jeho vodiča, ako v dôsledku rýchlosti jazdy, nakoľko na suchej vozovke je možné týmto úsekom bezpečne prechádzať rýchlosťou dostatočne presahujúcou limit dovolenej rýchlosti pre jazdu mimo uzavretej obce (samozrejme pri náležitej koncentrácii zo strany vodiča).

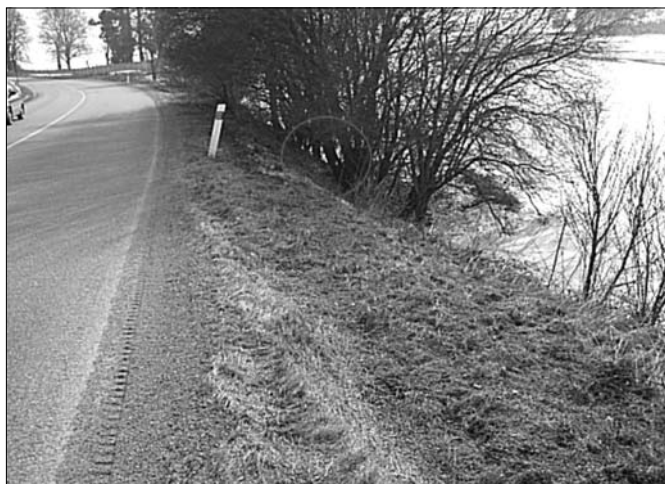
Obr. 13

Je pritom jednoznačne zrejmé, že akékoľvek zidenie vozidla z vozovky do miest, ktoré na oboch obrázkoch označuje tmavá šípka nemožno nijako spájať s tým ľavotočivým smerovým oblúkom, ktorý za týmto miestom nasleduje (viď obr.13), nakoľko toto miesto sa nachádza na počiatku tohto smerového oblúka a účinok jeho profilu na priečnu stabilitu vozidla sa v tomto mieste nemôže prejaviť pri akejkoľvek rýchlosti vozidla.

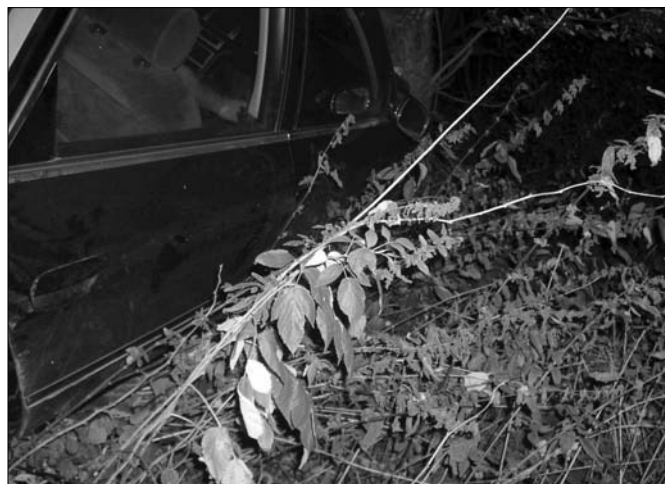
Obr. 14 už zachytáva pohľad na tie miesta, v ktorých sa nachádzalo osobné vozidlo Audi v čase dokumentovania udalosti príslušníkom dopravnej polície.

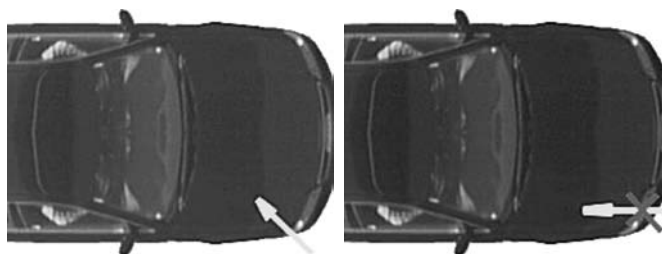
Obr. 19

To poškodenie pravej prednej časti karosérie vozidla Audi, ktoré je v detailoch zachytené na obr. 16 a 17 má také vizuálne zreteľné znaky, na základe ktorých nie je objektívny dôvod pochybovať o tom, že by toto poškodenie nevzniklo nárazom vozidla do daného stromu, avšak spôsobom takým, ako je naznačený na obr. 19 vľavo a nie takým, aký znázorňuje uvedený obrázok vpravo.

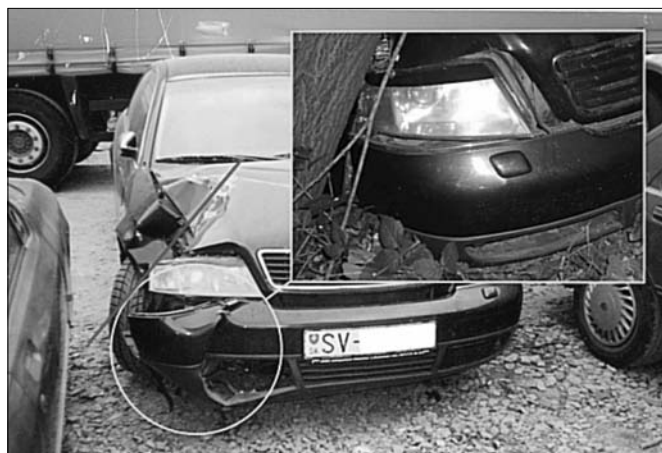
Obr. 20

Na nasledujúcom obr. 20 sa nachádza konfrontácia detailu pravého rohu predného nárazníka (z fotografie prevzatej z fotodokumentácie zhotovenej likvidátorom Allianz-SP) a detailu prevzatého z policajnej fotodokumentácie zhotovenej na mieste nehody.

Rozdiel je z obrázku zreteľne viditeľný, pričom na fotografii poisťovne je súčasne za predným svetlom viditeľné to poškodenie

To poškodenie predného nárazníka, ktoré je viditeľné na fotografii poisťovne mohlo vzniknúť dvomi spôsobmi:

- pri vyprostovaní vozidla a jeho vyťahovaní späť na vozovku (to bolo možné iba smerom dozadu), kedy mohlo veľmi reálne

dôjsť k posunu vozidla a k zachyteniu konca boku nárazníka pred kolesom o strom a k jeho následnému vylomeniu,

- alebo by k tomu mohlo dôjsť aj násilným dodatočným vyhnutím konca nárazníka.

Nie je to teda také poškodenie, na základe ktorého by bolo možné hodnotiť mechanizmus možného vzniku poškodení (a nemožno ho tak ani chápať), ale je reálne, že vzniklo v príčinnej súvislosti s nehodou vozidla a to ako následok vyprostovania vozidla.

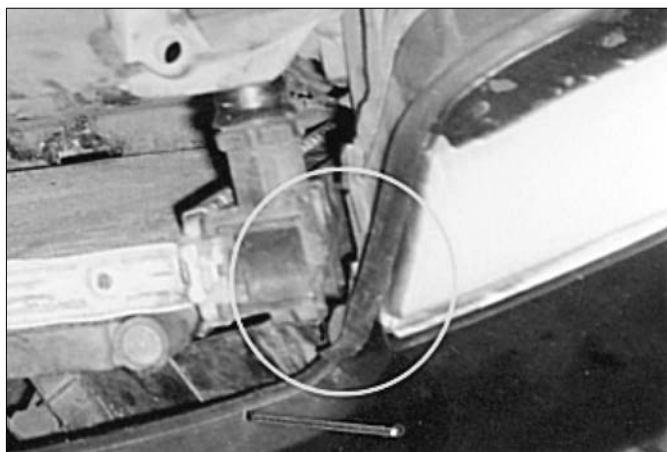
Obr. 21

Ak prejdeme k tým poškodeniam, ktoré boli dokumentované pri doobhliadke (viď bod 2.2.4.), tak napr. poškodenie ľavého predného svetometu (obr. 21), aj keď navonok priamo neviditeľné, mohlo reálne vzniknúť tak, že pri posunutí chladiča došlo k jeho kontaktu s telesom svetometu (viď detail na obrázku) a pritom mohlo dôjsť k poškodeniu plastových úchytiak nachádzajúcich sa v zadnej a spodnej časti plastového telesa svetometu.

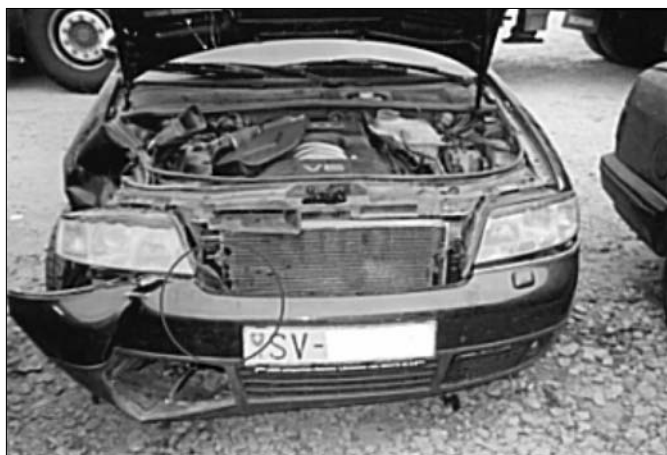
Obr. 22

Obdobne mohlo dôjsť k poškodeniu čerpadla klimatizácie a alternátora, ktoré sa nachádzajú približne v tej časti, kde je kruh (obr. 22).

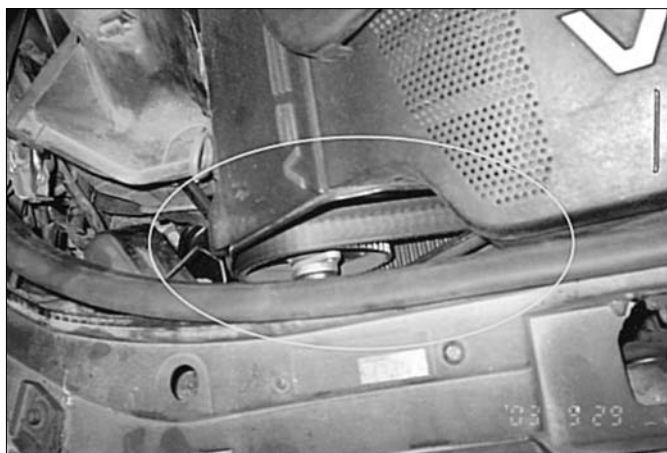
Obr. 23

Rovnaký postoj však už nemožno zaujať k udávanému poškodeniu motora (roztrhnutý rozvodový remeň, ohnuté ventily – narazené na piesty), nakoľko na jednej z fotografií z prvej obhliadky poisťovne je vidieť aj detail rozvodového remeňa (viď obr. 23), na ktorom nie sú viditeľné žiadne také znaky, ktoré by akokoľvek nasvedčovali roztrhnutiu rozvodového remeňa.

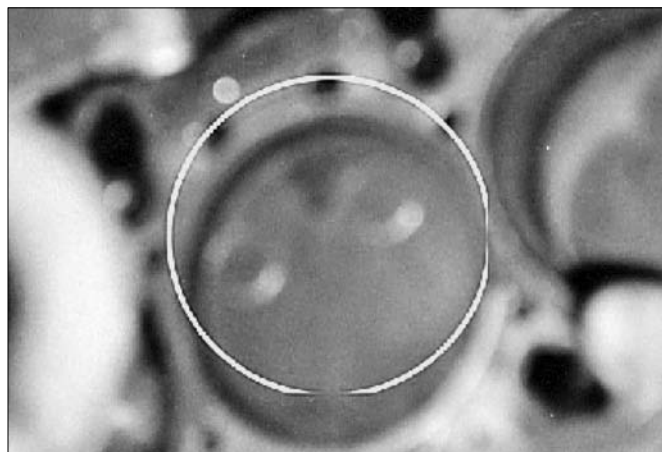
Obr. 24

Otlačenie ventilov do piestov (viď obr. 24) pritom mohlo vzniknúť napr. pri tzv. „pretočení motora“ následkom zvýšenia prevádzkových otáčok nad kritickú hodnotu, kedy môže dôjsť k stretu ventilov s pohybujúcim sa piestom.

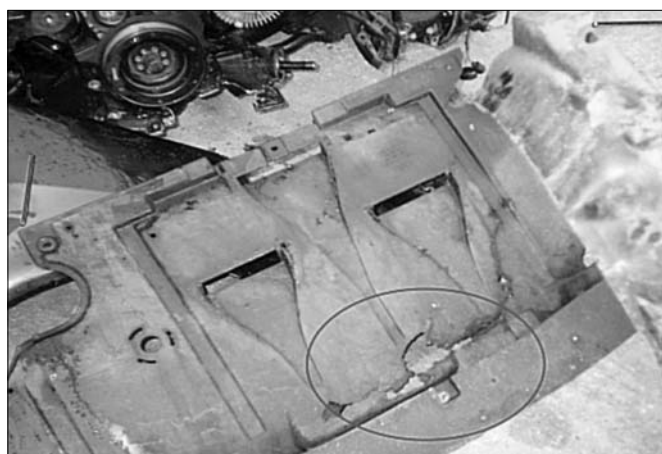
Obr. 25

K poškodeniu krycieho plastu spod motora (viď obr. 25) možno uviesť nasledovné:

To poškodenie, ktoré sa nachádza v oblasti vyznačenej elipsou, je takým, ktoré mohlo vzniknúť aj v tom mieste, kde sa vozidlo pri dokumentácii udalosti príslušníkom dopravnej polície nachádzalo, ale súčasne mohlo byť dôsledkom už skorších kontaktov vozidla s nerovnosťami.

Dôležitejším je však to, že na tomto kryte nie sú známky takých poškodení, ktoré by bolo možné priradiť k tak rozsiahlym poškodeniam, ktoré sa nachádzajú na veku olejovej vane zachytenom na fotografii poisťovne (obr. 26) z vykonanej doobhliadky poškodení vozidla.

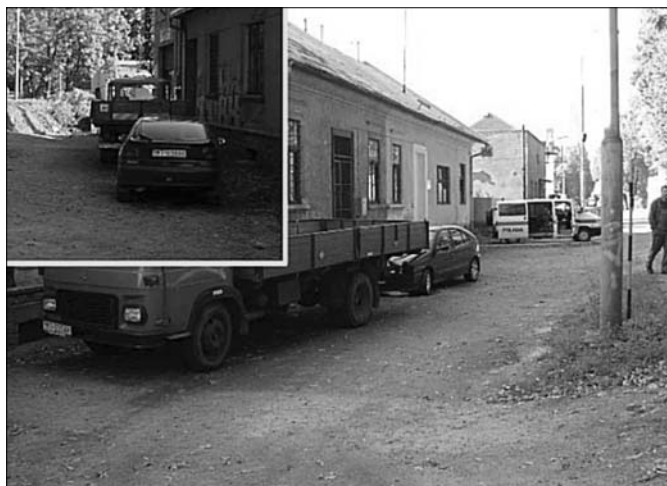
Obr. 27

Miesto tejto nehody sa nachádzalo na nespevnenej účelovej komunikácii, pričom po príchode dopravnej polície sa vozidlá nachádzali v takom vzájomnom postavení, aké je zachytené na obr. 27 a z pohľadu zozadu v malom detaile, ktorý je vložený v ľavom hornom rohu základného obrázku.

detaile, ktorý sa nachádza v obrázku na tejto strane posudku (viď obr. 27).

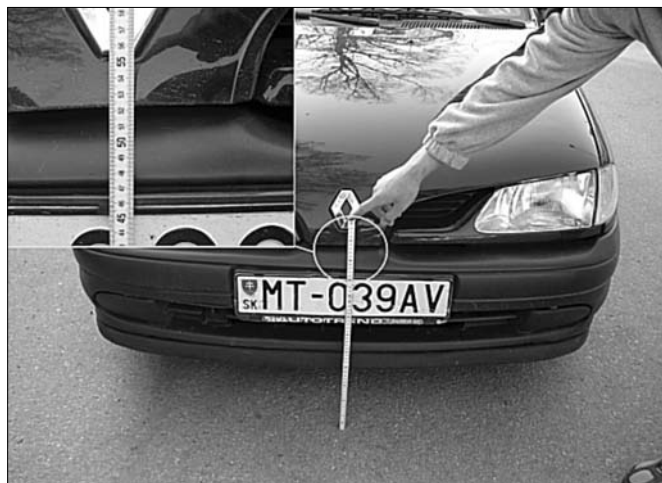
Obr. 29 zachytáva detailný pohľad na prednú časť vozidla po oprave poškodenia, odkiaľ možno zistiť výškový profil prednej kapoty (v oblasti medzi svetlomietami) v polohovom vyjadrení k rovine vozovky, na ktorej bolo predmetné vozidlo pri týchto kontrolných meraniach umiestnené.

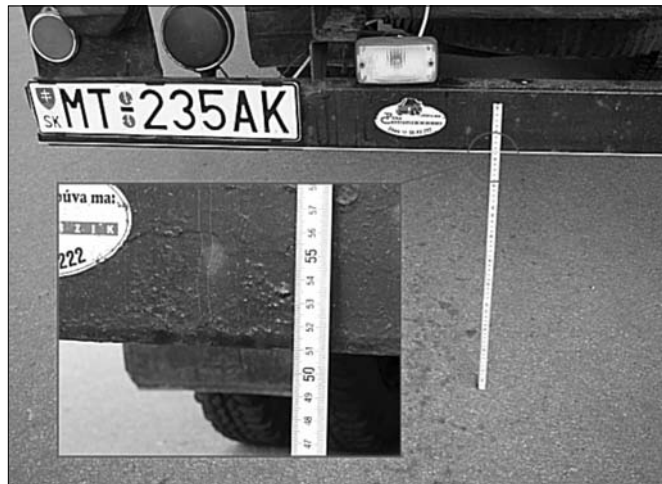
Obr. 30 Výškový profil zadného nárazníka vozidla AVIA

Obr. 30 zachytáva detailný pohľad dokumentujúci výškovú polohu spodnej hrany zadného nárazníka nákladného vozidla Avia v nezaťaženom stave.

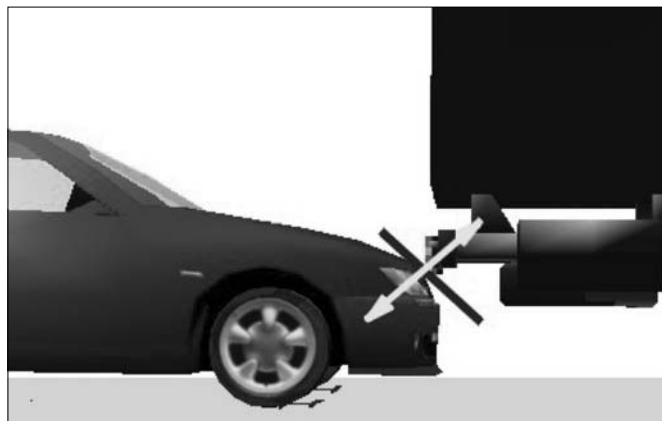
Obr. 33

V prvom rade je potrebné oboznámiť sa so silovou schémou, ktorá charakterizuje vzájomné silové pôsobenie vozidiel na seba (viď obr. 33):

V smere normály pôsobia výslednice, ktoré vždy a nevyhnutne majú pozdĺžne a zvisle orientované zložky. Pozdĺžne zložky vyvolávajú tlak v predozadnom smere, v dôsledku ktorého sa narážajúce vozidlo (v danom prípade nákladné) snaží odtlačiť narážané vozidlo (osobné) smerom dozadu a naopak narážané vozidlo vyvoláva odpor proti tomuto pôsobeniu. Zvislé zložky naopak vyvolávajú voči ťažisku každého z vozidiel momenty, kde v prípade narážaného vozidla sa tento moment snaží zatlačiť jeho prednú časť smerom dole a naopak u narážajúceho vozidla sa daný moment snaží nadvihnúť jeho zadnú časť smerom nahor.

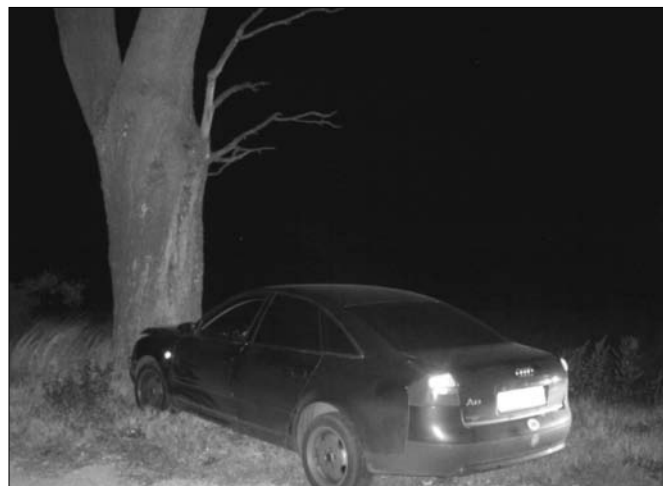
Obr. 34 zachytáva pohľad na konečné postavenie vozidla Audi A6 pri strome (záber bol prevzatý z policajnej fotodokumentácie).

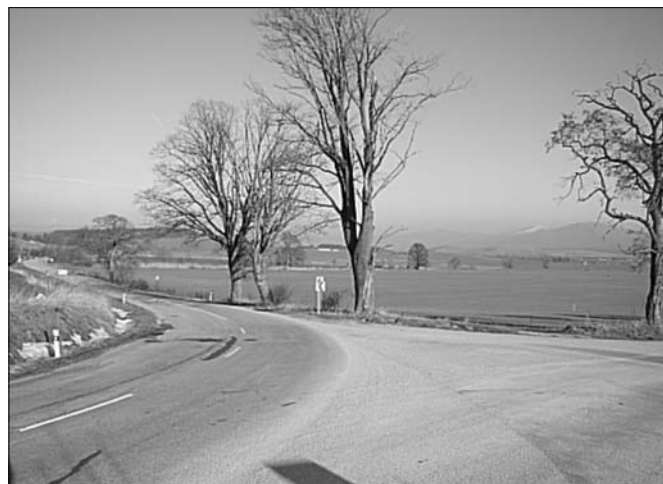
Obr. 35 zachytáva pohľad na miesto nehody približne z toho smeru, z ktorého bol pravdepodobne zhotovený aj pohľad na hornom obrázku, avšak s tým rozdielom, že tento záber ponúka komplexnejší pohľad na celkový obraz miesta nehody. Kritický strom sa nachádza na obrázku v strede.

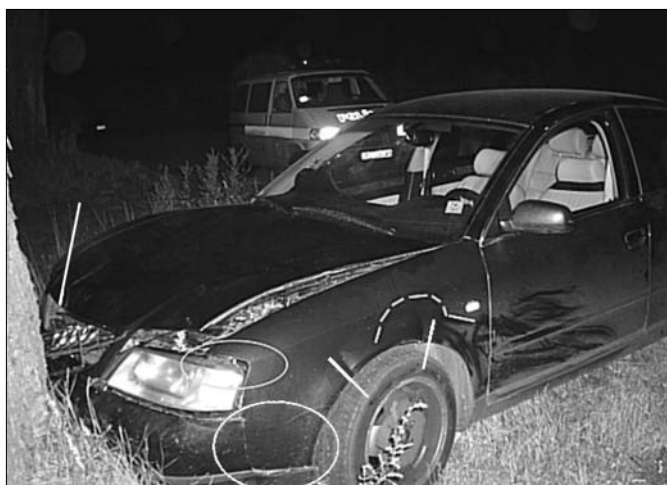
Obr. 36 zachytáva pohľad na konečné postavenie vozidla Audi A6 pri strome. Na tomto obrázku sú vyznačené nasledovné poškodenia resp. stopy iného charakteru:

- svetlou čiarou je na prednej kapote označená línia viditeľného priehybu tvaru V na prednej hrane kapoty,
- svetlou elipsou na svetlomete je vyznačené miesto, v ktorom voči výrezu v ľavom prednom (LP) blatníku vidieť narušenie uchytenia LP svetlometa, ktorého uloženie je evidentne poškodené,
- svetlou dolnou elipsou je vyznačená oblasť, v ktorej sa spája zadný okraj predného nárazníka so spodnou časťou LP blatníka,
- dvomi svetlými čiarami na blatníku sú vyznačené zalomenia, vzniknuté na leme jeho výrezu kolesa,

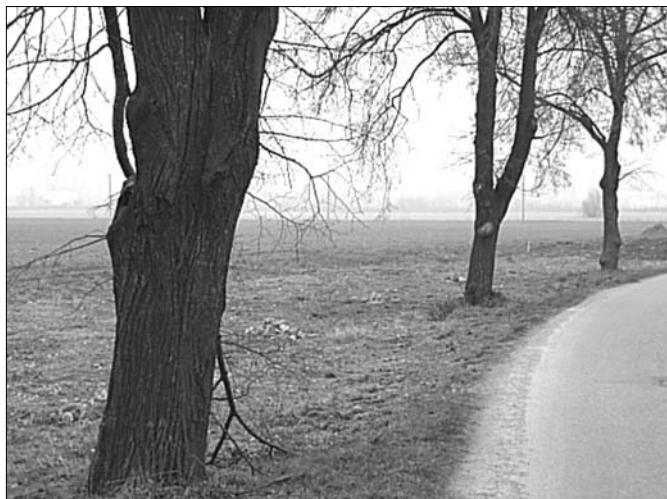
Obr. 45 zachytáva bližší pohľad na tri za sebou nasledujúce stromy pozdĺž vonkajšieho okraja smerového oblúka cesty. Strom, ktorý bol označený na obr. 43 a 44 je na tomto obrázku druhý sprava. Práve z tohto obrázku možno dobre vidieť odlišnosť týchto troch po sebe nasledujúcich stromov stojacich v kritickej oblasti.

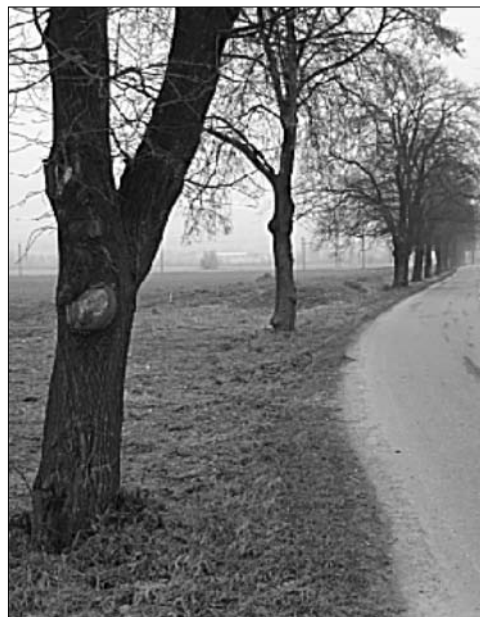
Obr. 46 zachytáva pohľad na strom, pri ktorom bolo dokumentované vozidlo Audi A6 (strom v popredí; viď obr. 47) a pohľad na nasledujúce stromy, kde z tohto záberu je zreteľne viditeľná diametrálna odlišnosť stromu v popredí od nasledujúcich dvoch stromov, pričom ďalej možno z tohto obrázku vidieť, že potom už nasleduje priamy úsek cesty, a možno teda vylúčiť, že by

k nehode mohlo dôjsť v inej oblasti, aká je na posledne uvedených záberoch dokumentovaná.

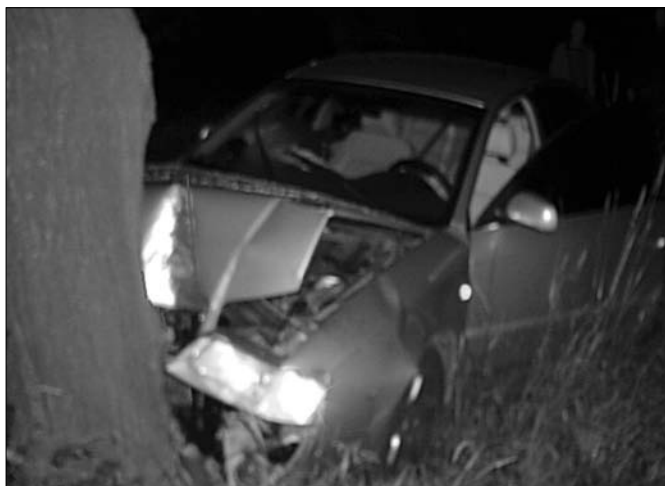
Obr. 48 zachytáva pohľad na konečné postavenie vozidla Audi A6 pri strome. Na tomto zábere sú tmavými čiarami zvýraznené viditeľné kontúry okraja deformačného poškodenia jednak na kapote a tiež kontúry povrchu stromu v mieste výstupku v spodnej časti. Z tohto záberu nemožno jednoznačne potvrdiť, ale ani vyvrátiť tú skutočnosť, že kontúry okraja deformácie na rozhraní prednej hrany kapoty a masky môžu súvisieť s kontúrami výstupku na strome, teda mohlo by sa jednať o odtlačok stromu v tejto časti kapoty.

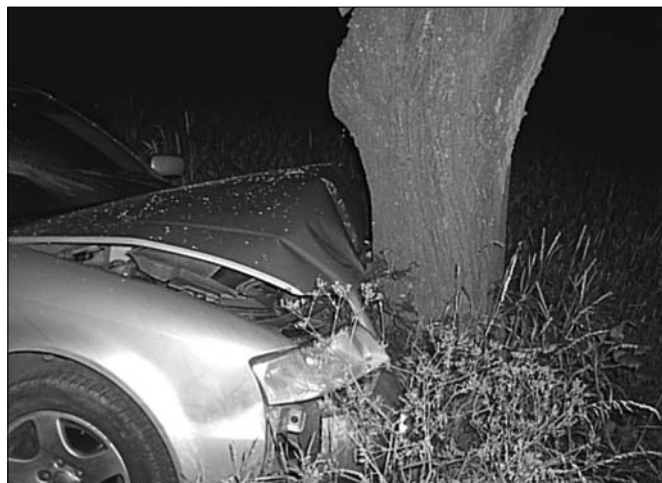
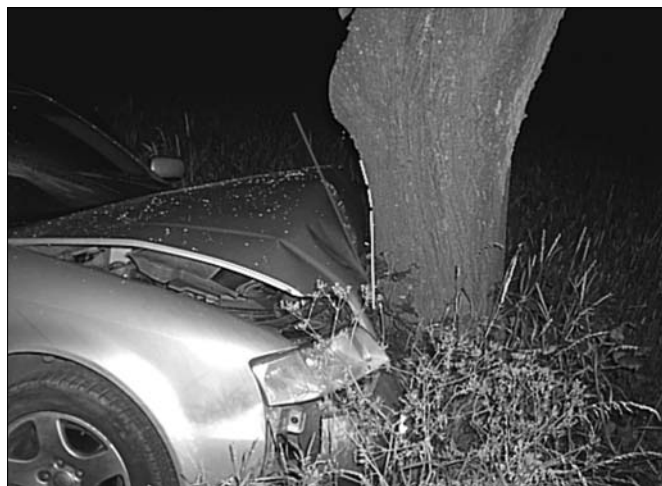
Nasledujúce obr. 50 a 51 znázorňujú rovnaký záber prevzatý z policajnej fotodokumentácie, ktorý bol zhotovený na mieste nehody, pričom práve tento záber možno považovať v celej sérii za jednoznačne najdôležitejší.

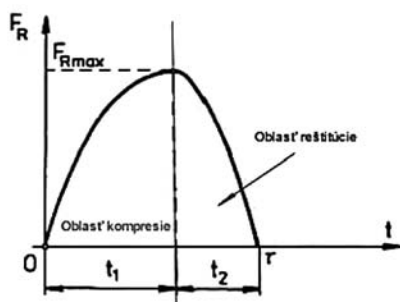
Časový priebeh rázovej sily je znázornený nesúmernou krivkou (viď obr. 52).

Priamka preložená krivkou v bode jej maxima a rovnobežná so zvislou osou grafu rozdeľuje oblasť pod krivkou na oblasť kompresie a oblasť reštitúcie. Celková plocha pod krivkou časového priebehu rázovej sily vyjadruje celkovú spotrebovanú prácu, ktorá je vo fáze kompresie vynaložená na vznik elastickej deformácie a vo fáze reštitúcie je vynaložená na „čiastočný návrat“ do pôvodného stavu pred nárazom.
