## ZKUŠENOSTI A PŘÍKLADY Z PRAXE K PROBLEMATICE POJISTNÝCH PODVODŮ

*Příspěvek XV. mezinárodní konference soudních znalců – Brno, leden 2006.*

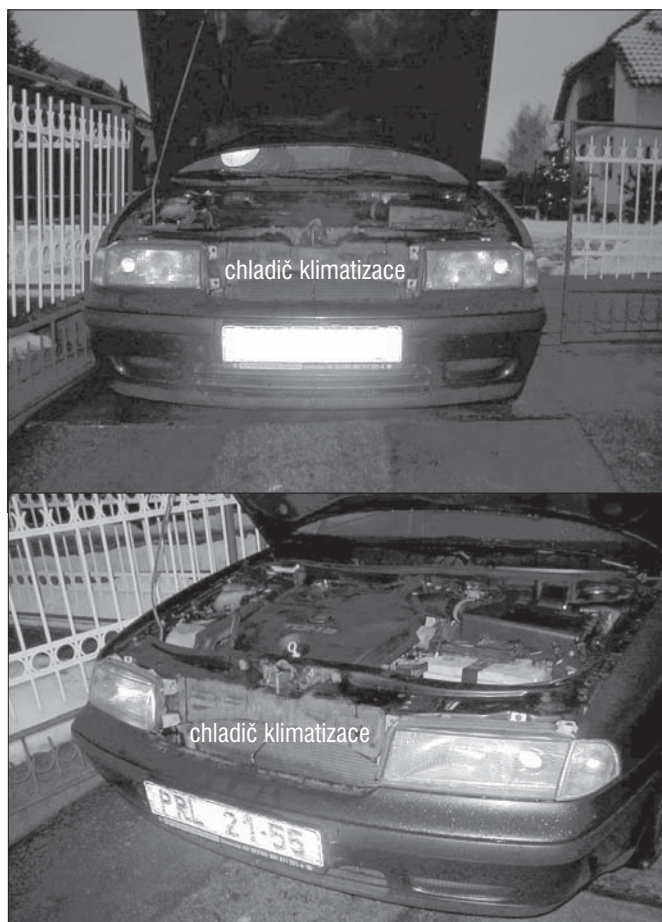
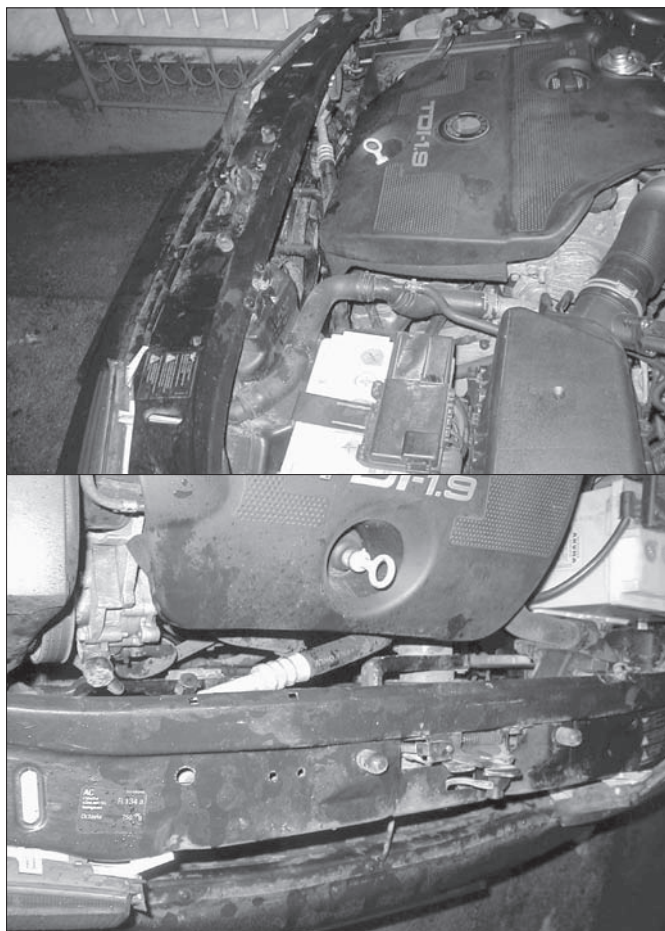
Obr. 9 Ilustrační záběry nepoškozeného vozidla

Porovnáním všech výše uvedených snímků poškození vozidla, deklarovaných poškozených dílů, ilustračních snímků nepoškozeného vozidla a schéma uspořádání chladicí soustavy vozidla Š Octavia daného typu a vybavení lze jednoduše zjistit, že deklarované díly v době poškození vozidla se ve vozidle nenacházely. Pokud by totiž mělo dojít k jejich uvedenému poškození, muselo by dojít primárně k poškození - ke změně tvaru chladiče klimatizace, přičemž deformační síla by musela působit v úrovni znaku Škoda na přední kapotě

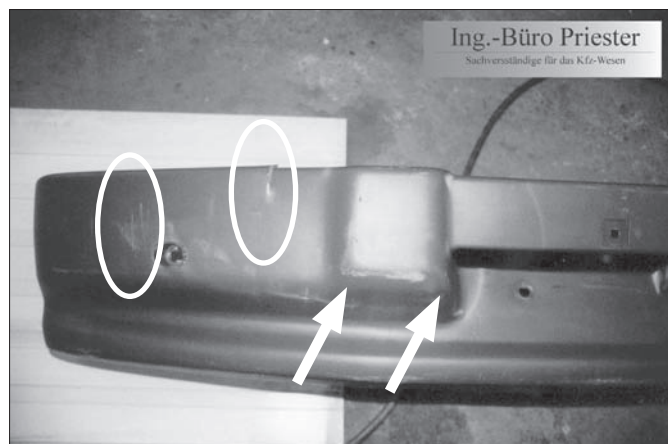
Obr. 17 Demontovaný poškozený díl ke zkoumání

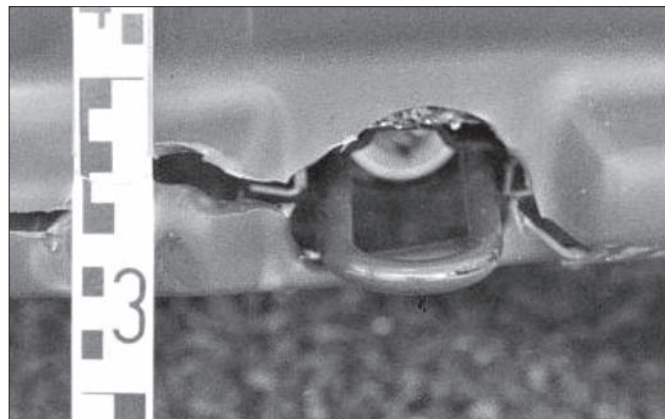
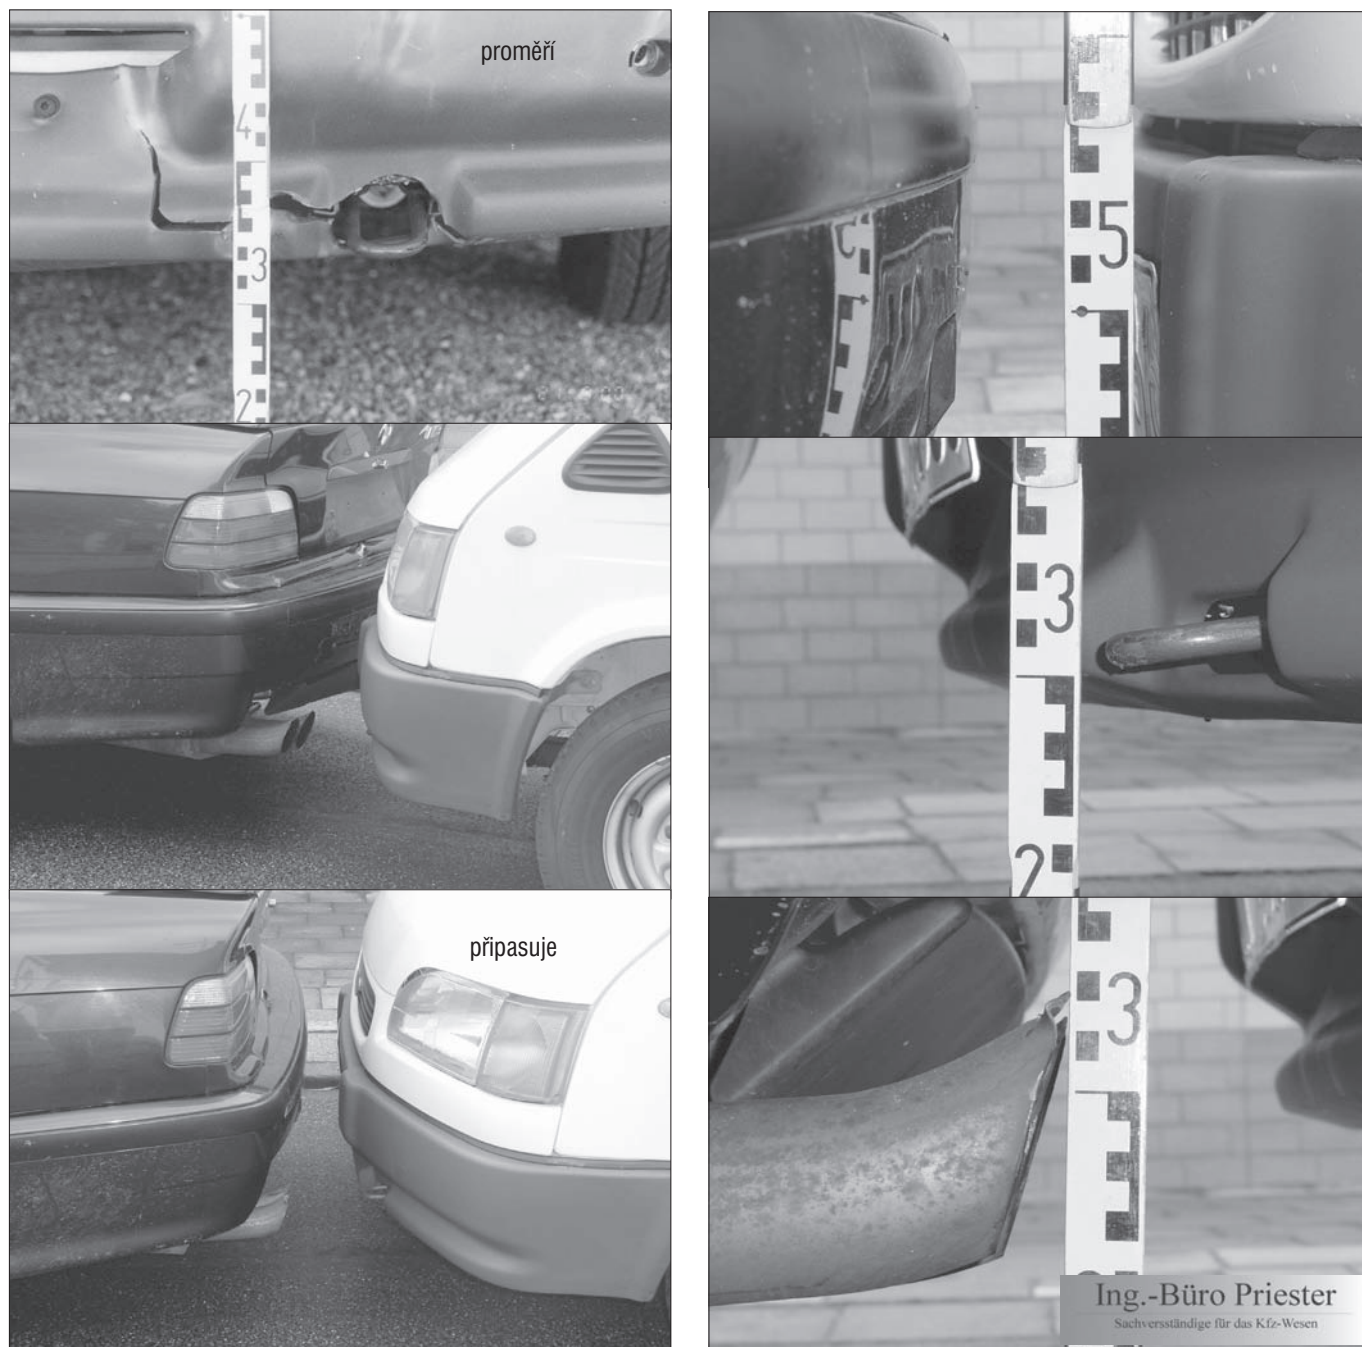
Znalecký posudek je více než je „intelektuální cvičení“ (obr. 18).

Obr. 18 Postup a dokumentace vzniku poškození vozidla

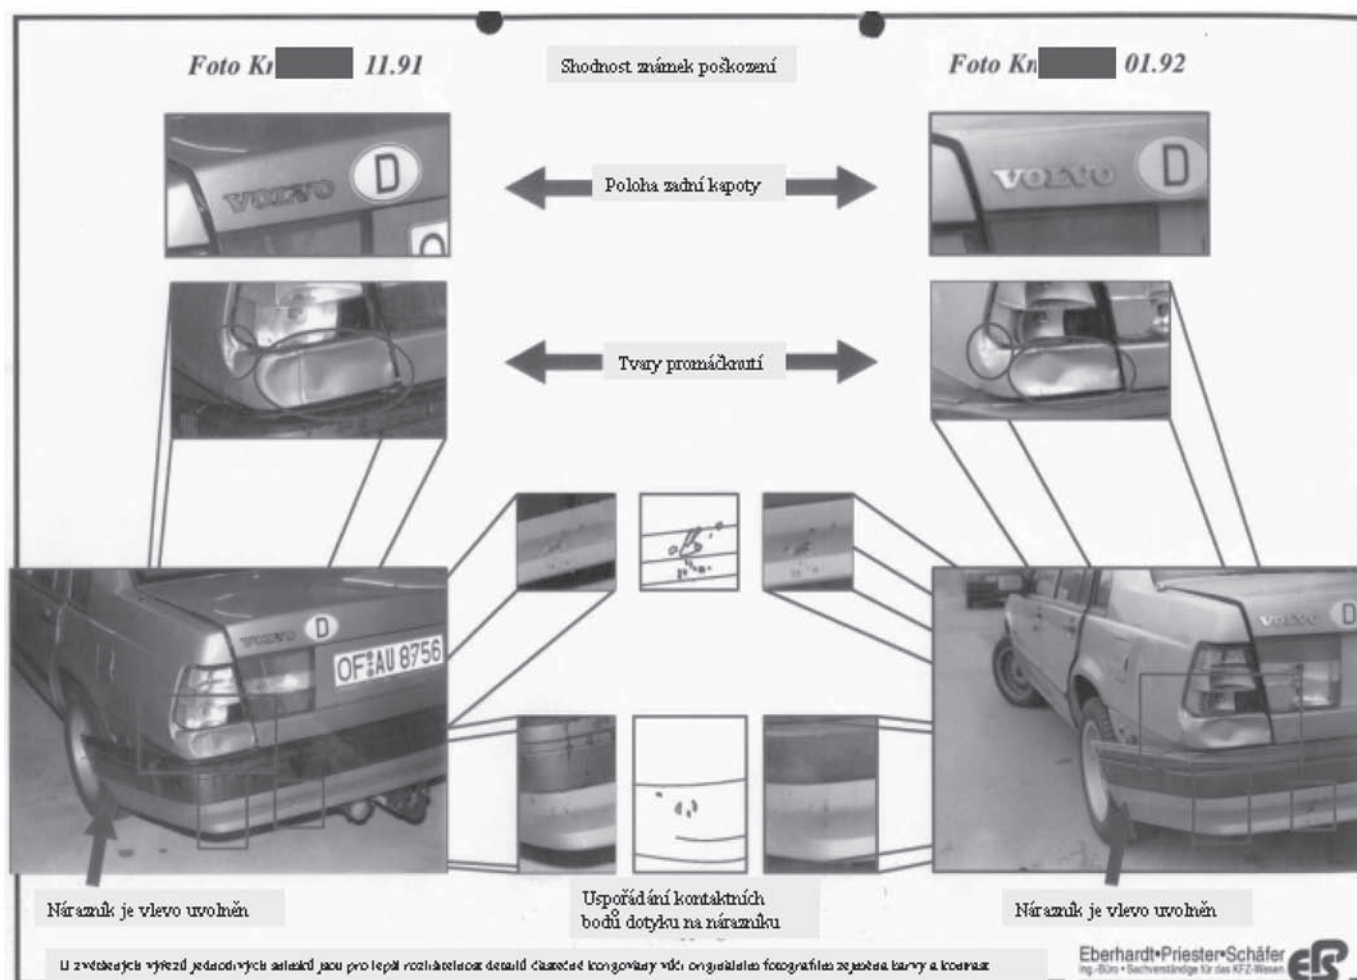
Znalci K. bylo v lednu 1992 přistaveno toto vozidlo k posouzení výše škody na vozidle pro likvidaci škody ze zákonného pojištění (stav kilometrů 2 838 km, obr. 20–21).

Obr. 21 Shodnost snímků poškození

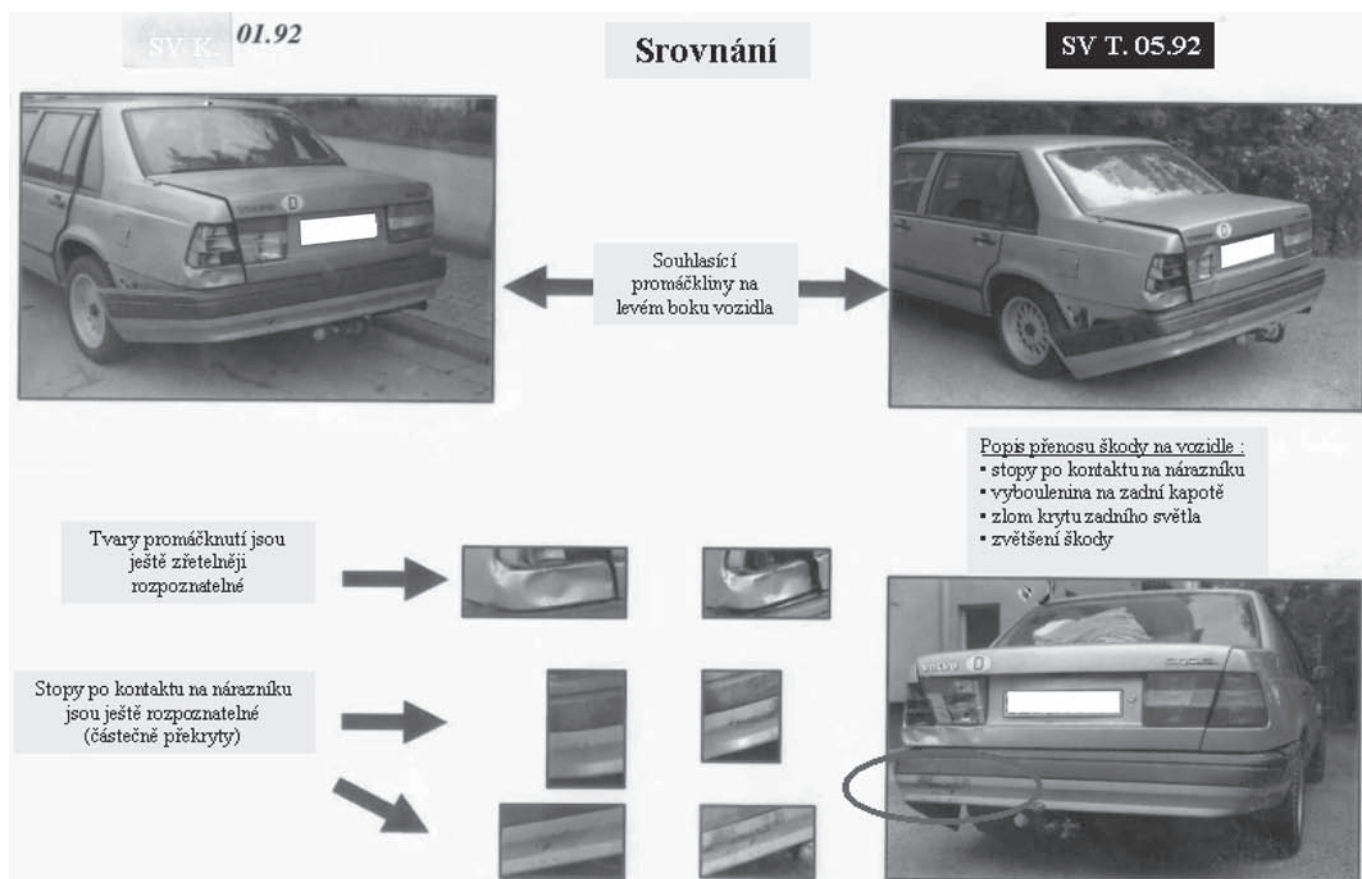
Znalci T. bylo v květnu 1992 přistaveno toto vozidlo k posouzení výše škody na vozidle pro likvidaci škody ze zákonného pojištění (stav kilometrů 3 629 km, obr. 22–23).

Obr. 23 Porovnání poškození

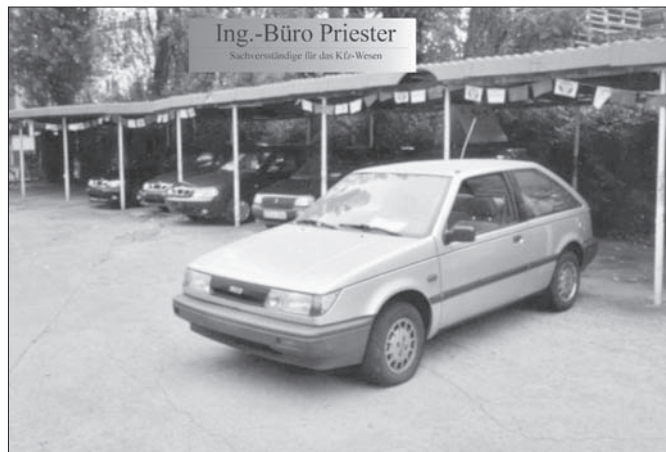
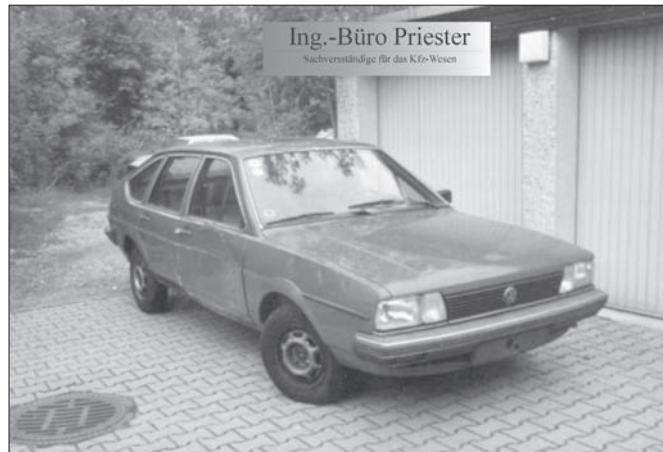
Obr. 24 Zkoumaná vozidla

Případně zvýraznit na snímku markanty deformací, zkalibrovat měřítko fotografií, jeden snímek zrcadlit, zapnout poloprůhledný systém zobrazení, usadit jeden snímek přes druhý (viz obr. 24–25).

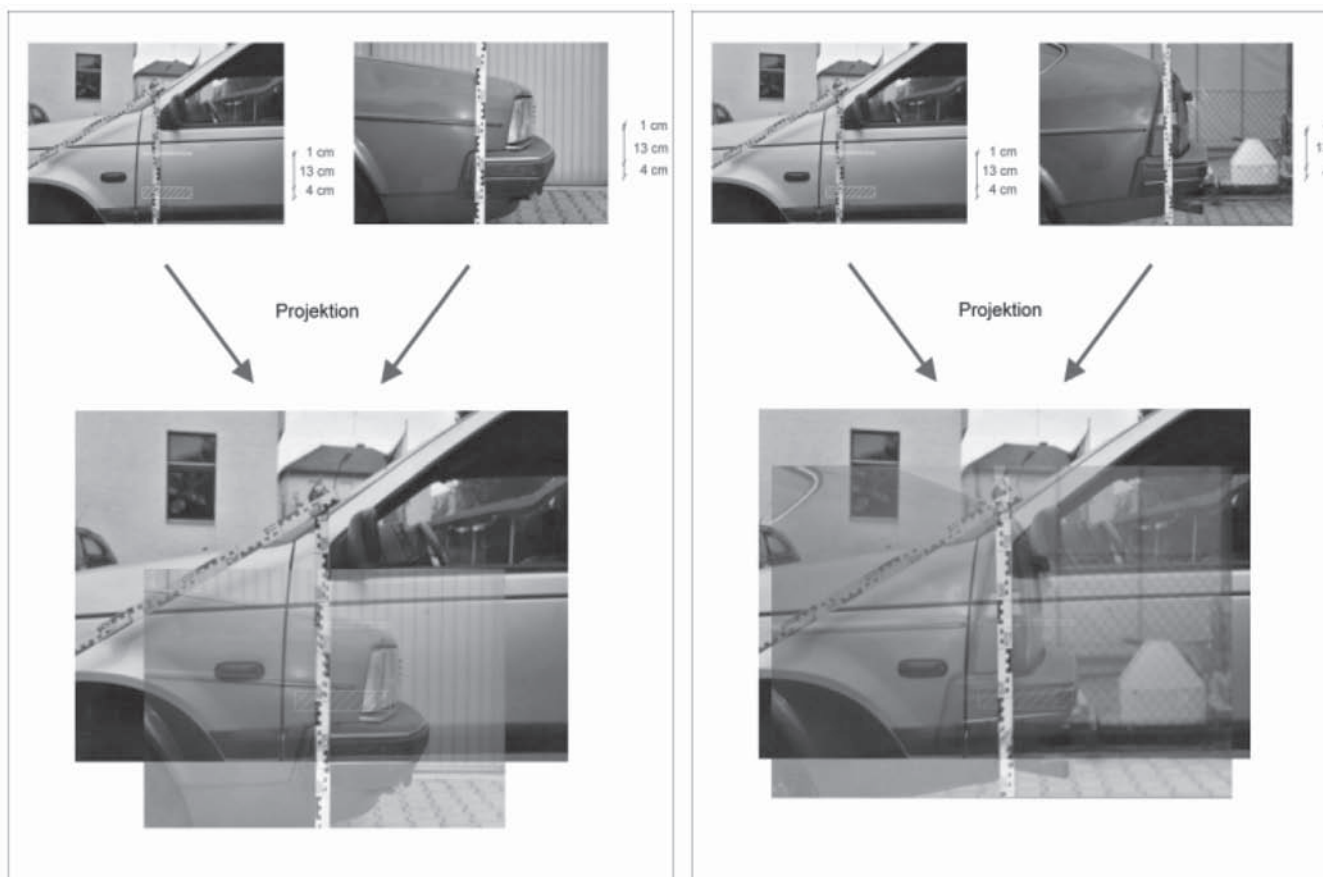
Obr. 25 Vzájemné překrytí snímků

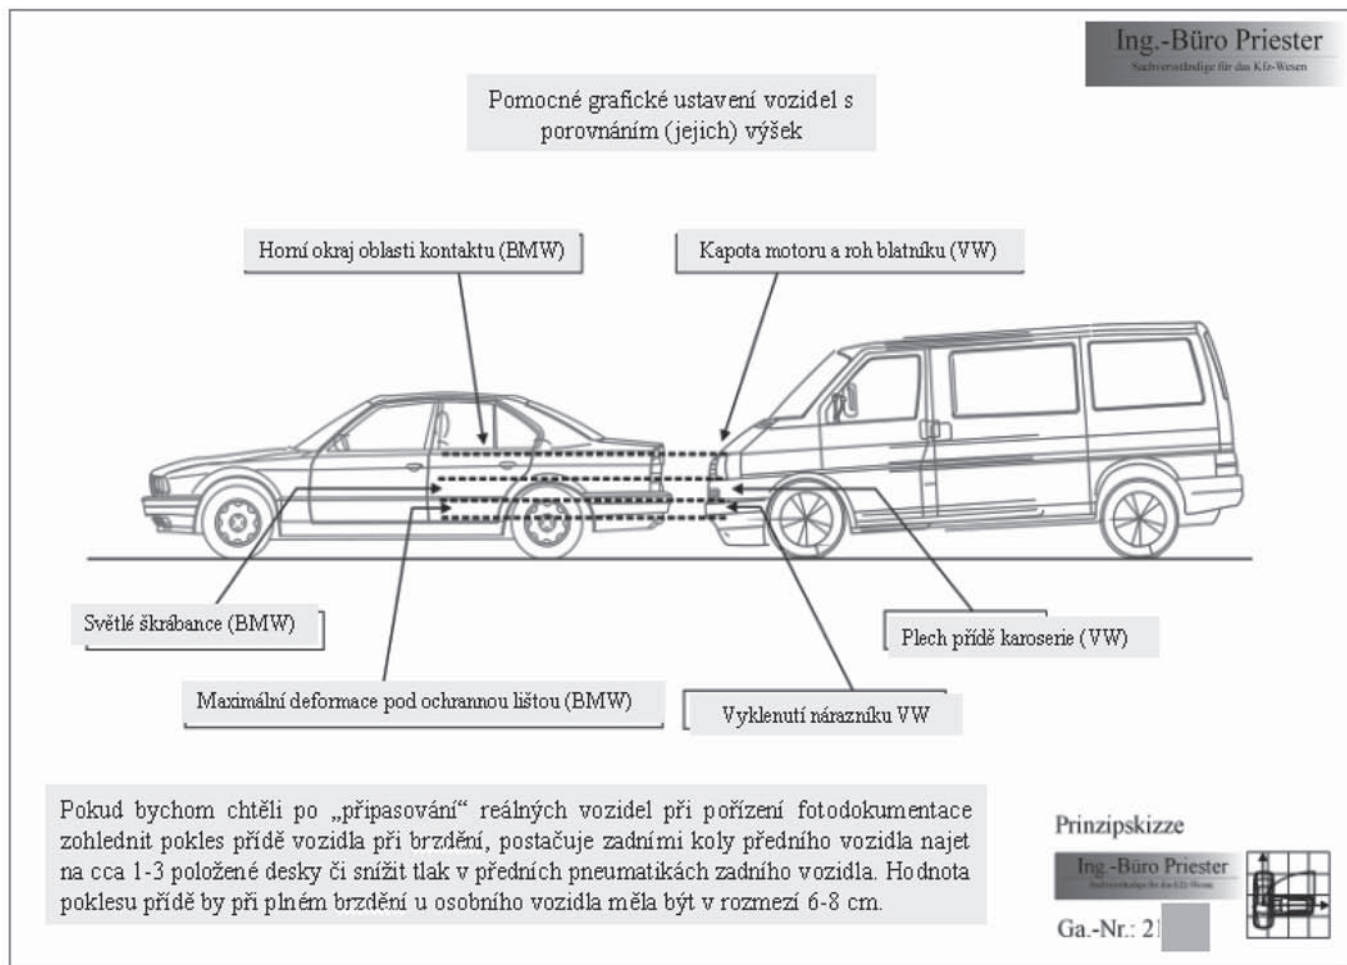
## Korespondence výšek poškození vozidel při brzdění (obr. 26)

Obr. 26 Schéma grafického ustavení vozidel
